Sähköavusteisen polkupyörän virtalukon syytymis- ja palomahdollisuuden selvitys

Tilaaaja: Solo-International Oy

Sähköavusteisen polkupyörän virtalukon syttymis- ja palomahdollisuuden selvitys

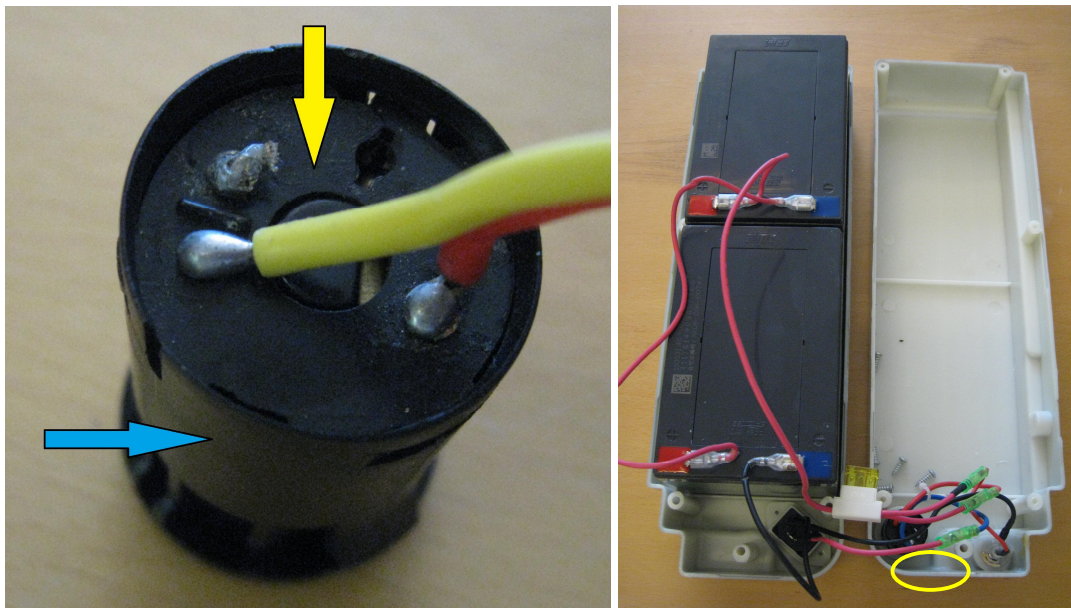
Virtalukko ja akkukotelo on esitetty *Kuvassa 1*. Virtalukon pohjasta (keltainen nuoli), virtalukon lieriöosasta (sininen nuoli) ja akkukotelosta virtalukon vierestä (ympyröity) otetuille materiaalinäytteille tehtiin laboratorioissa materiaalitutkimukset.

Kuva 1. Virtalukko pohja ylöspäin kuvattuna (vas.) ja akkukotelo avattuna (oik.). Näytteenottokohdat on merkitty nuolilla tai ympyröity.

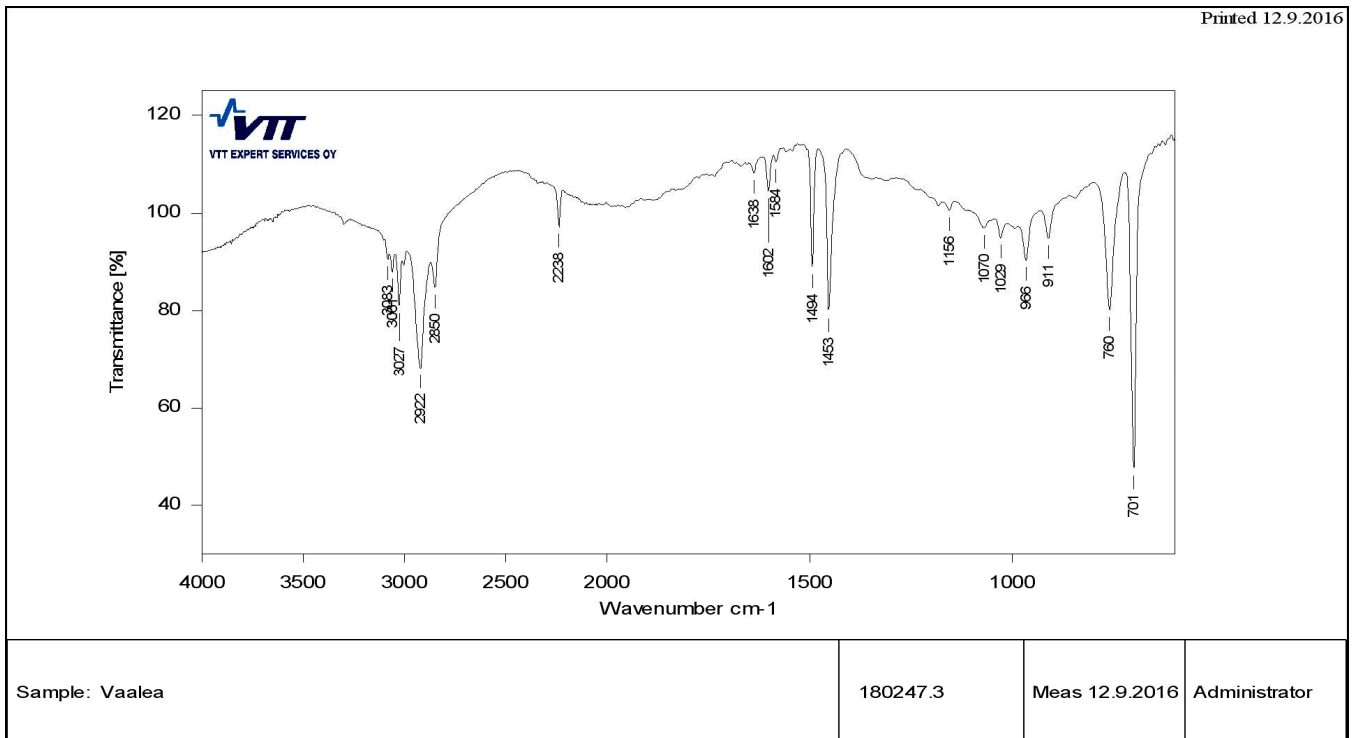
Akkukotelon materiaalin FTIR-spektri on esitetty *Kuvassa 2*. Spektrin perusteella kotelon materiaali on akryylinitriilibutadieenistyreeni eli ABS-muovi.

Kuva 2. Kotelon materiaalin FTIR-spektri.

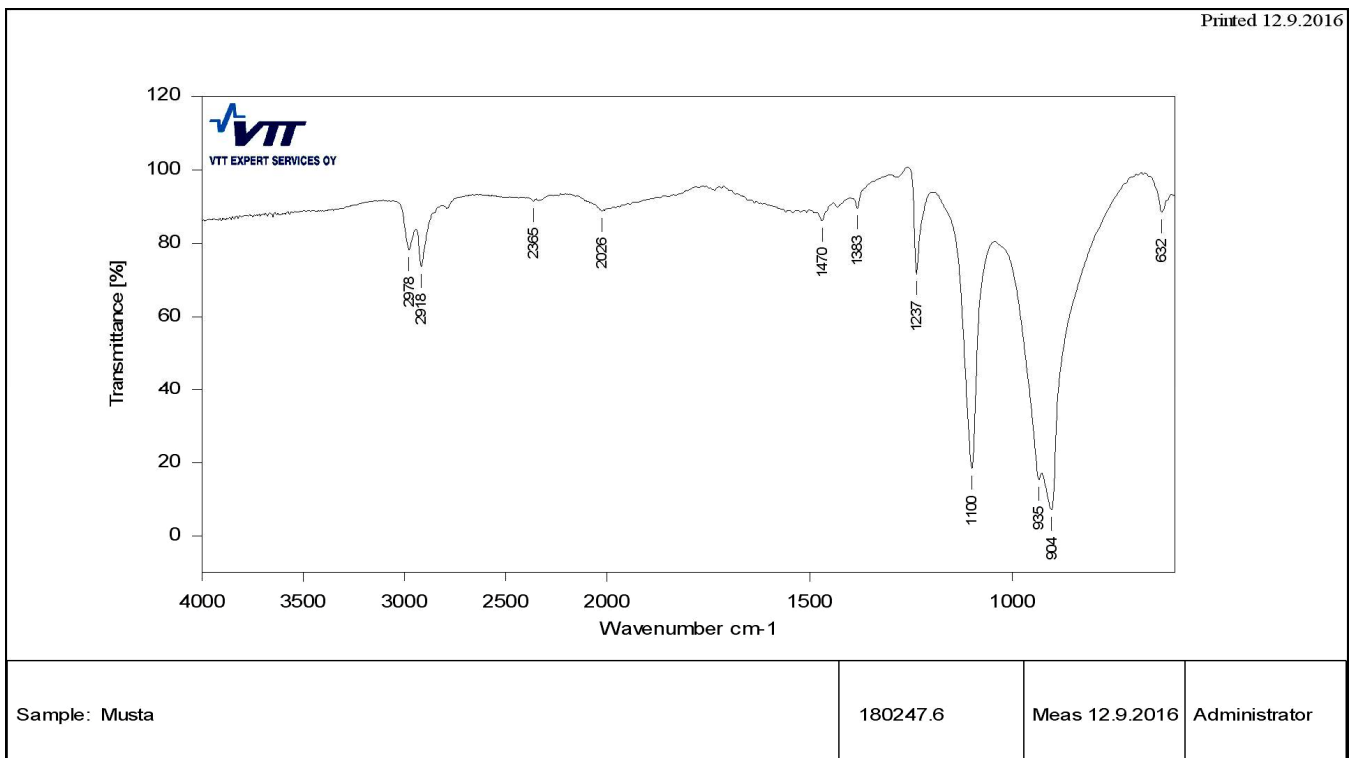
Virtalukon lieriöosan materiaalin FTIR-spektri on esitetty *Kuvassa 3*. Spektrin perusteella virtalukon lieriöosan materiaali on polyasetaali eli POM-muovi.

Kuva 3. Virtalukon lieriöosan materiaalin FTIR-spektri.

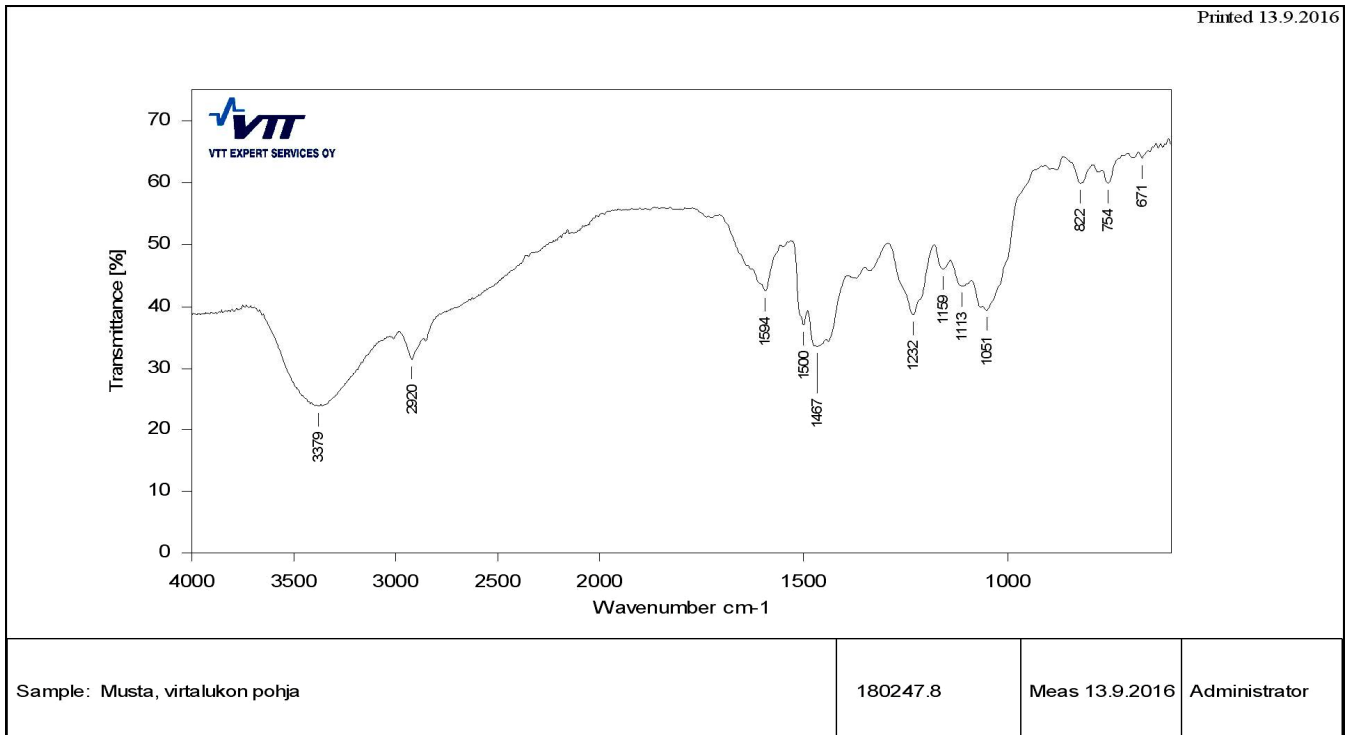
Virtalukon pohjan materiaalin FTIR-spektri on esitetty *Kuvassa 4*. Spektrin perusteella virtalukon pohjan materiaali on bakeliitti.

Kuva 4. Virtalukon pohjan materiaalin FTIR-spektri.

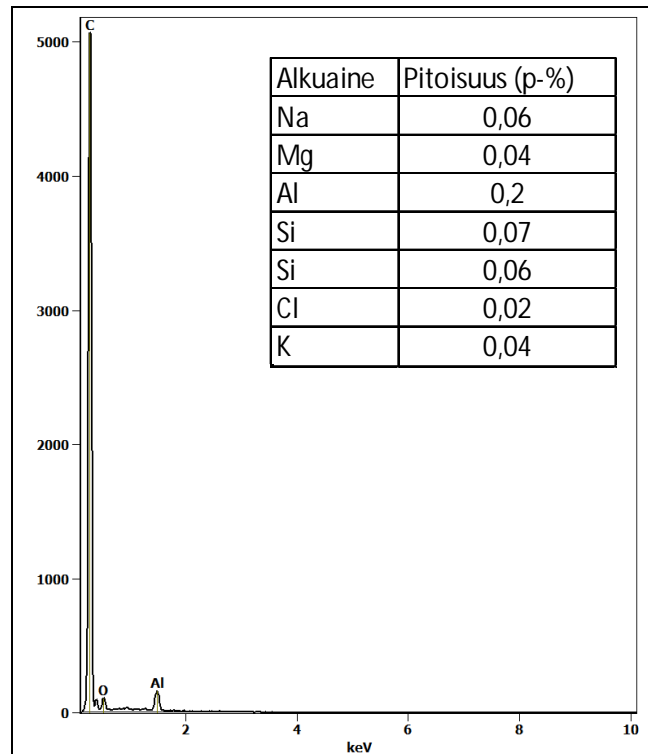
Kuva 8. Akkukotelon materiaalin EDS spektri ja happea raskaampien alkuaineiden pitoisuudet. Materiaali sisältää hiilen lisäksi hieman happea ja alumiinia. Muiden alkuaineiden pitoisuudet ovat hyvin pieniä.

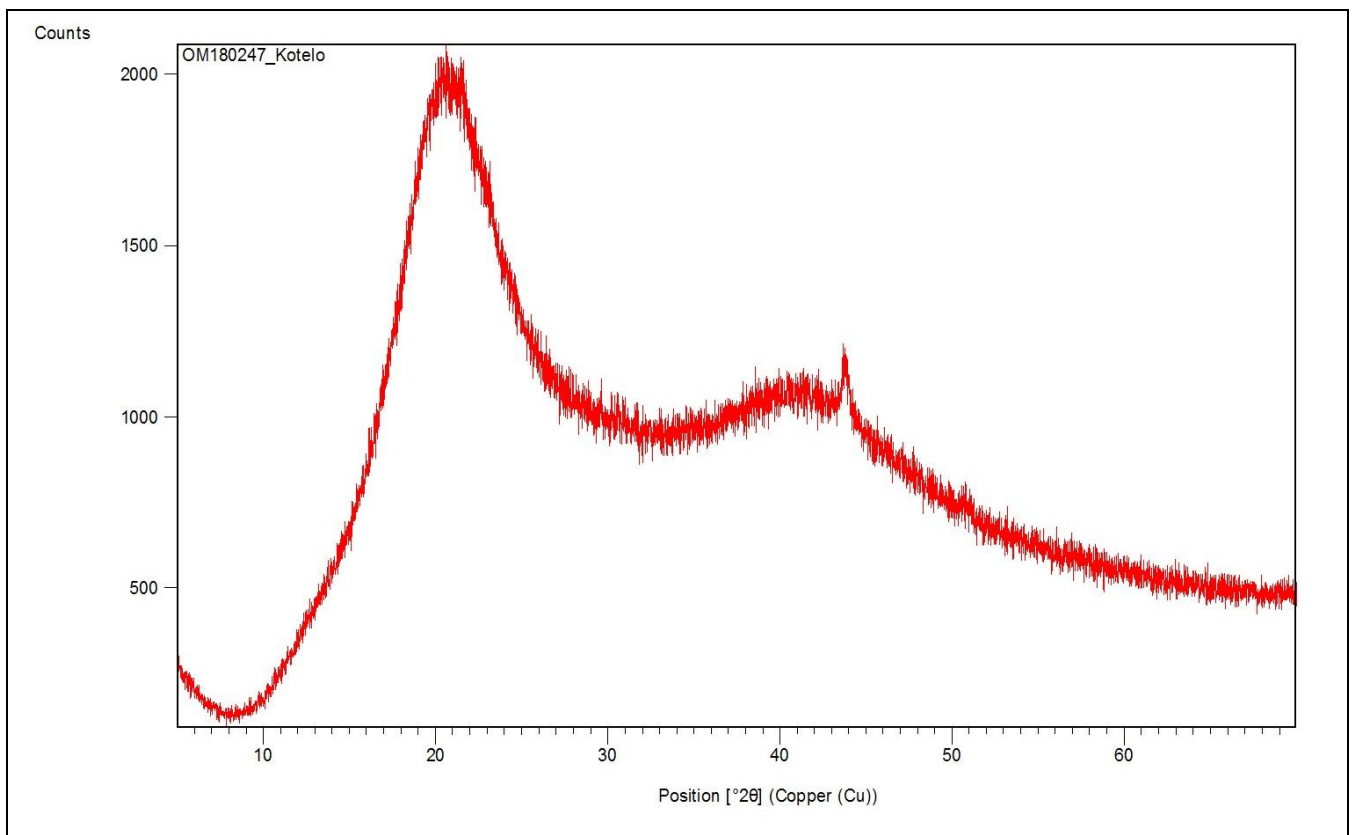
Kuva 9. Akkukotelon materiaalin röntgendifraktogrammi. Rakenne on amorfinen.

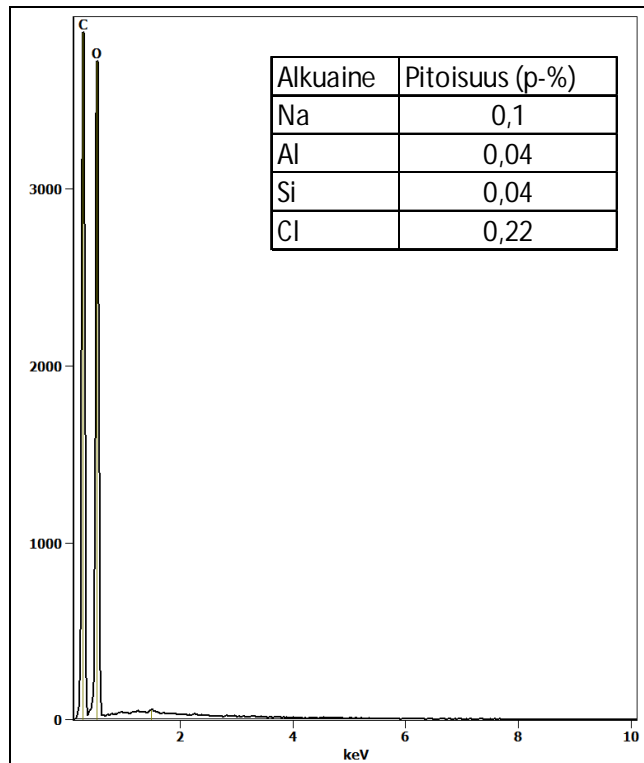
Kuva 10. Virtalukon lieriöosan EDS-spektri ja happea raskaampien alkuaineiden pitoisuudet. Materiaali sisältää hiilen lisäksi happea ja vain hyvin pienen määrän muita alkuaineita.

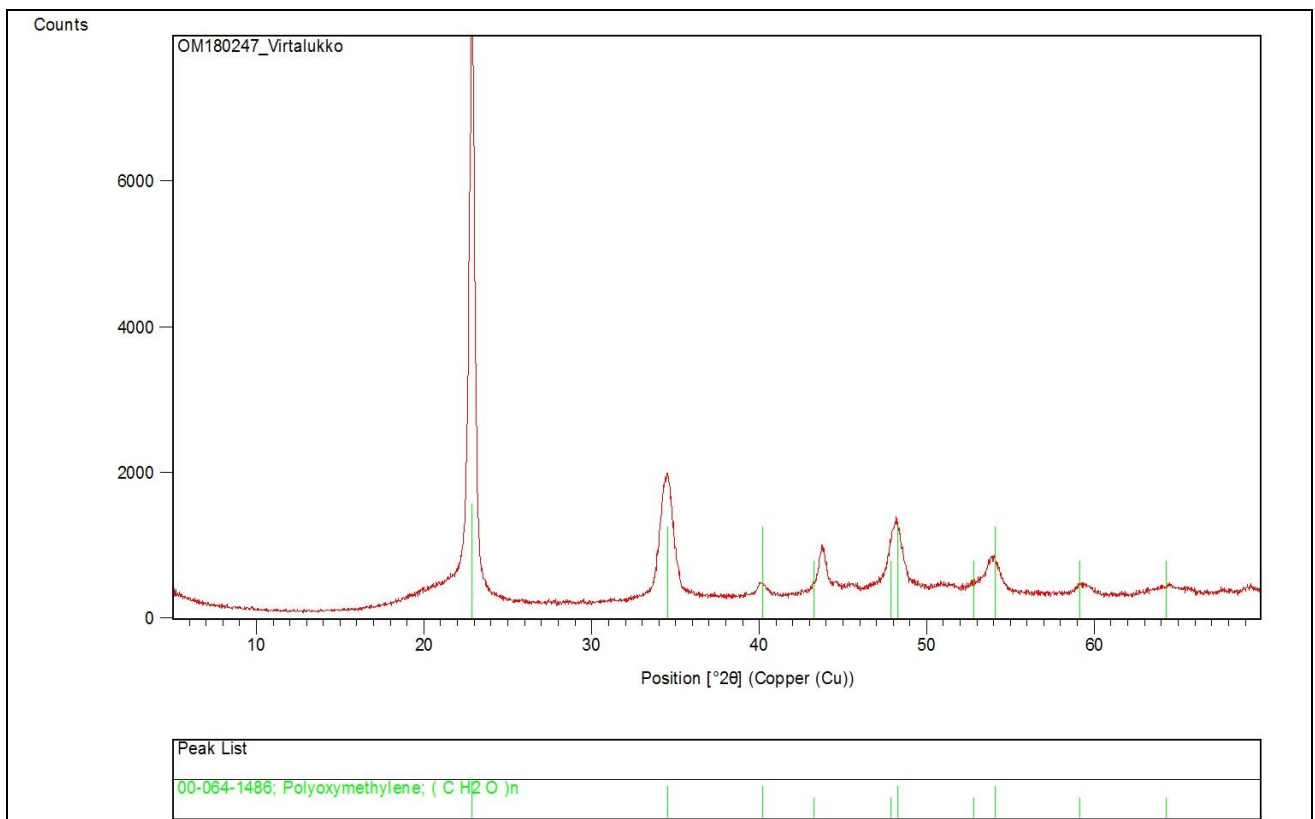
Kuva 11. Virtalukon lieriöosan röntgendiffraktogrammi. Diffraktogrammi sopii oxymetyleenimuovien (POM) rakenteelle.

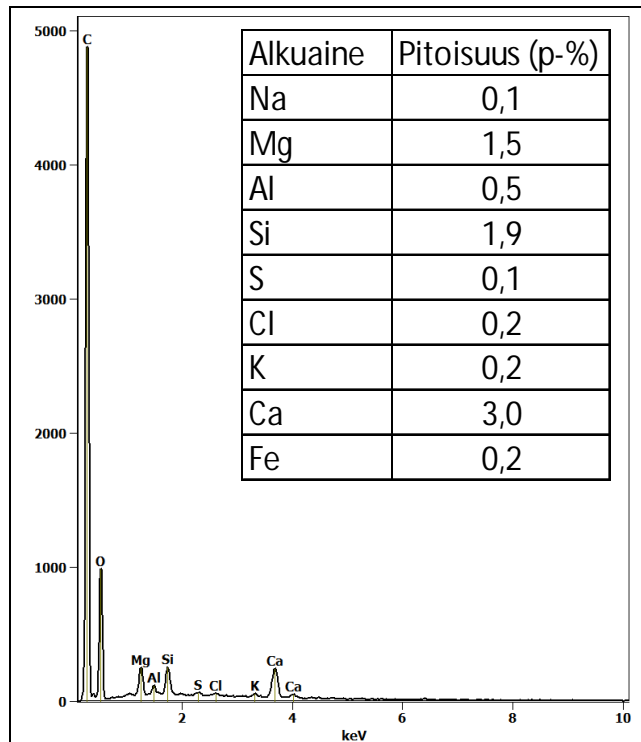
Kuva 12. Virtalukon pohjan EDS-spektri ja happea raskaampien alkuaineiden viitteelliset pitoisuudet. Materiaali sisältää täyteaineita selvästi muita näytteitä enemmän.

Edellä kuvattujen analyysien perusteella virtalukon pohjan materiaali sisältää noin 15 % epäorgaanisia täyteaineita, jotka ovat lähinnä kalsiumin ja magnesiumin karbonaatteja sekä piidioksidia. Virtalukon lieriöosan ja akkukotelon materiaaleissa ei käytännössä ole täyteaineita. Mitkään analyyseissä havaitut aineet eivät ole palonestoaineita.

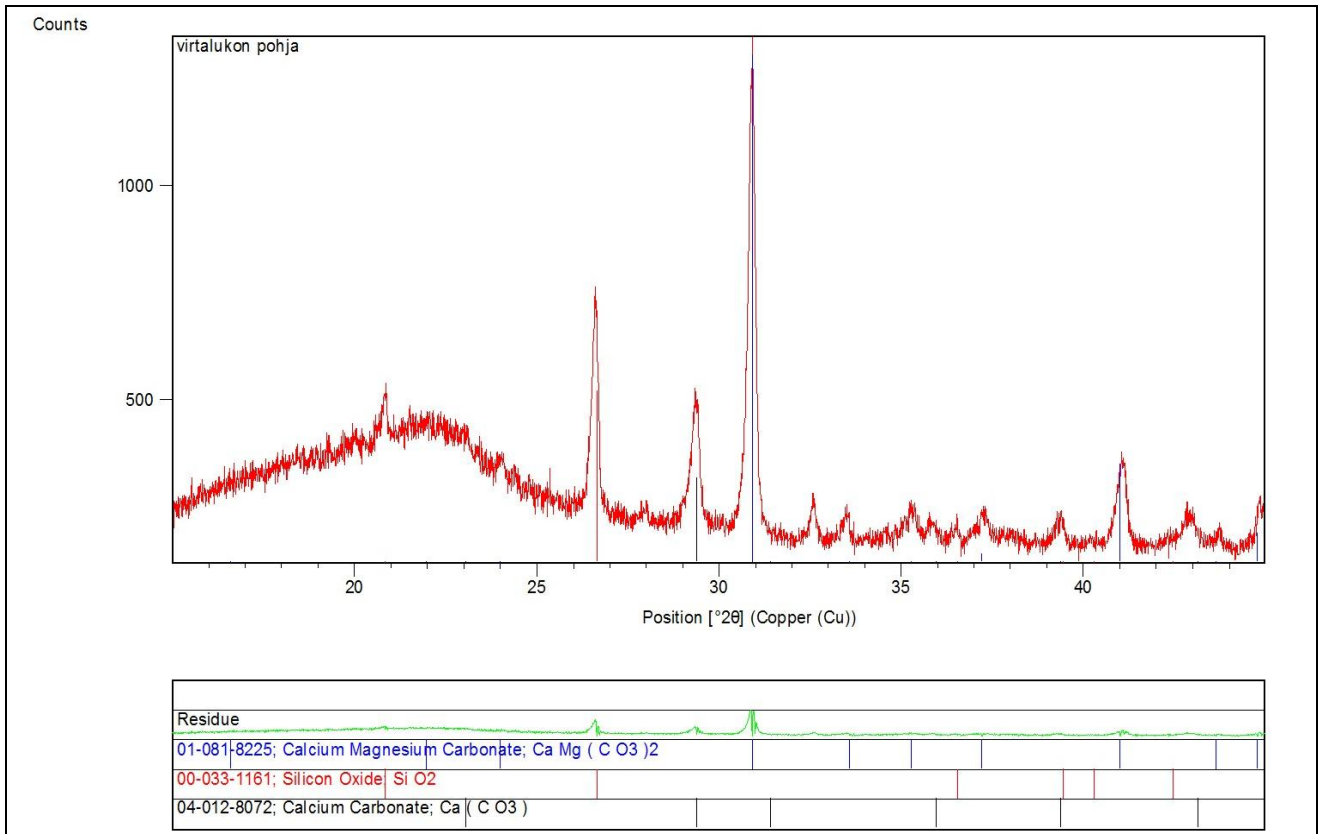
Kuva 13. Virtalukon pohjan röntgendifraktogrammi. Materiaali sisältää amorfisen perusmateriaalin lisäksi kalsiumin ja magnesiumin karbonaatteja ja piidioksidia.

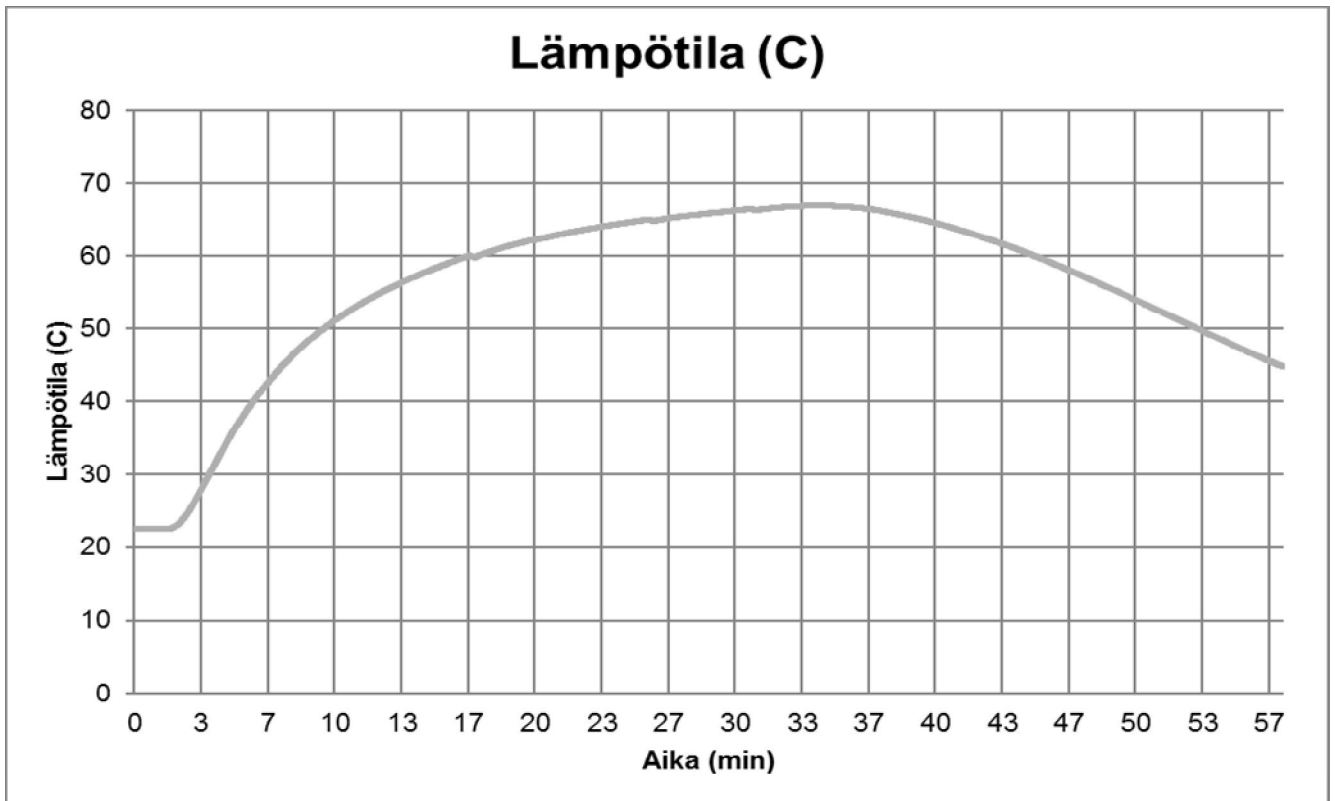
Virtalukon pohjan lämpötila testauksen aikana on esitetty *Kuvassa 16*. Polkupyörän virta kytkettiin kaksi minuuttia lämpötilamittauksen käynnistymisen jälkeen. Käyrästä havaitaan, että virtalukon pohjan lämpötila nousi noin 31 minuutin ajan, jolloin se saavutti maksimiarvonsa. Suurin mitattu arvo oli 66,9 °C. Noin 35 minuutin jälkeen lämpötila alkoi laskea. Samanaikaisesti myös virtalukon yli mitatun virran arvo alkoi pudota (*Kuva 17*). Virtamittauksen tiedonkeruu ei ollut reaaliaikainen, vaan arvoja otettiin ylös pihtivirtamittarin näytöltä mittauksen aikana. Mittausarvot on esitetty kuvaajana *Kuvassa 17*.

Kuva 16. Virtalukon pohjan lämpötila testauksen aikana.

Suoritettu tutkimus osoittaa, että kuormitettaessa laitetta maksimikuormituksella ja maksimaalisella akun lataustilalla ja toiminta-ajalla, lämpötila virtalukossa ei kohoa niin korkeaksi, että virtalukon materiaalit voisivat ilman laitteiston virhetilannetta syttyä palamaan tai edes sulaa. Korkein virtalukon pohjasta mitattu lämpötila testin aikana oli noin 67 °C. Bakeliitista valmistetun virtalukon pohjan syttymislämpötila on huomattavasti tätä korkeampi, yli 400 °C. Seuraavaksi lähimpänä virtalukon kontaktipintoja sijaitsevien virtalukon osien syttymislämpötilat ovat tätä alempia, mutta nekin lähes 300 °C.

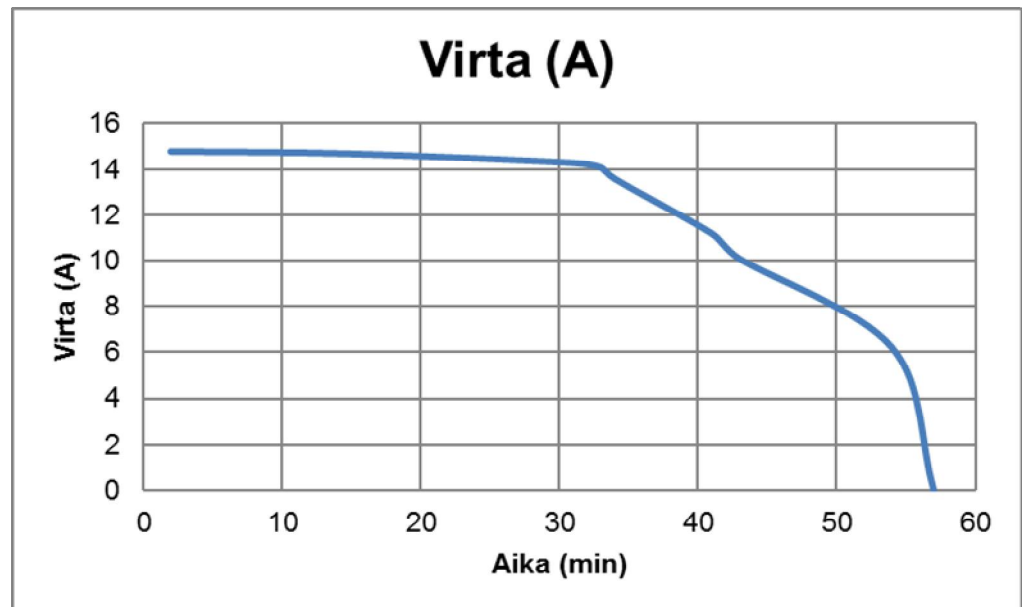
Kuva 17. Pihtivirtamittarilla virtalukon yli mitattu virran arvo testauksen aikana.

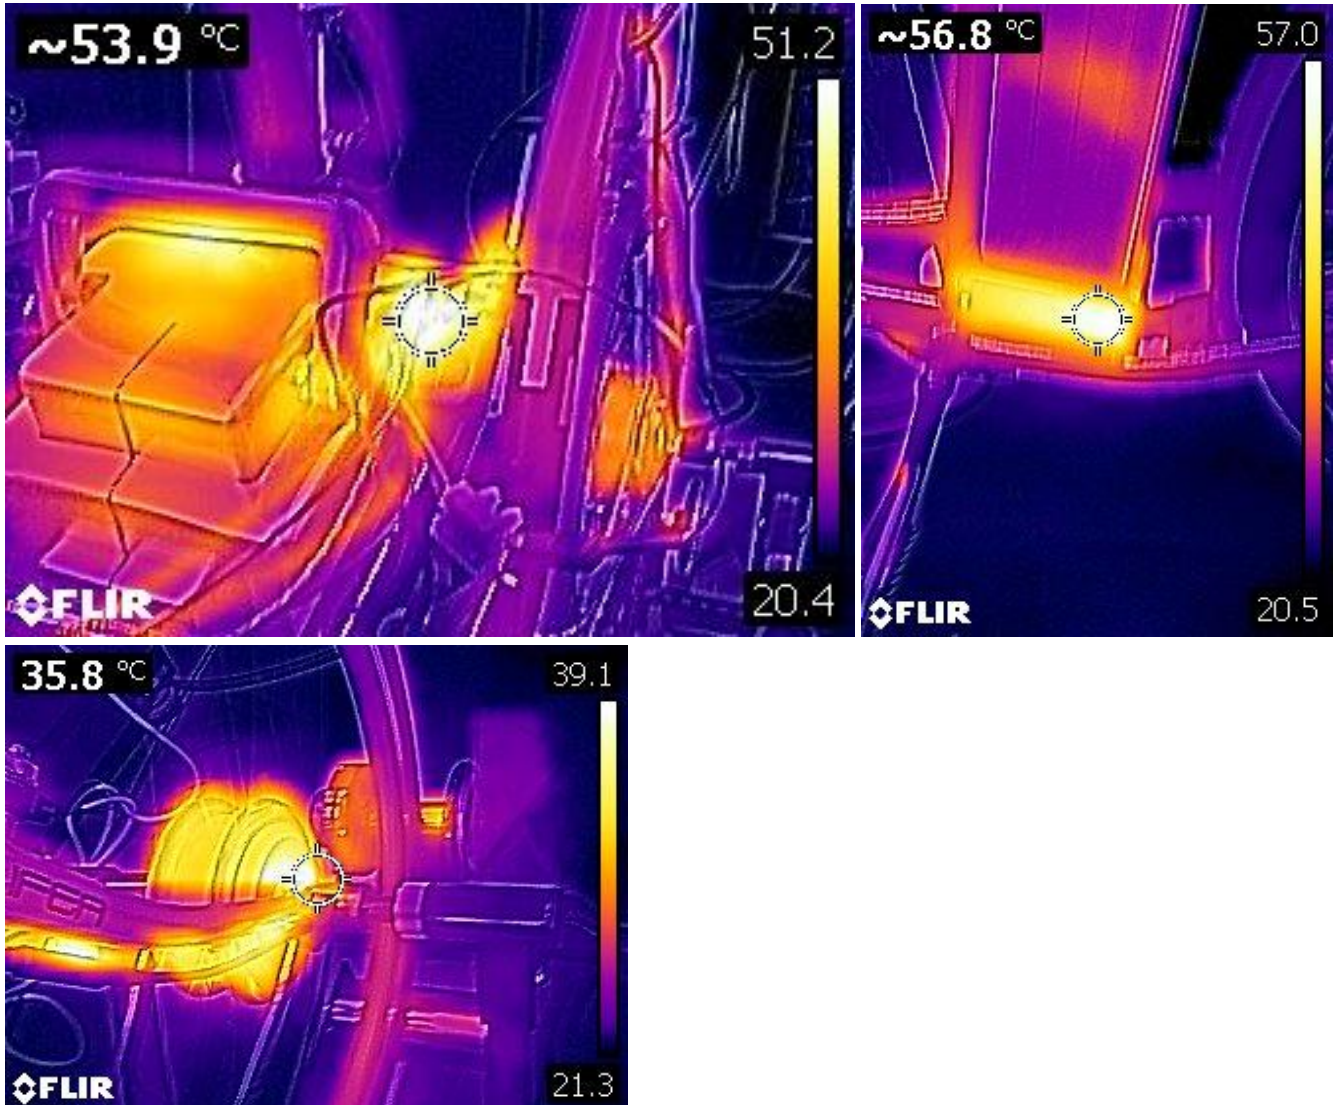
Koelaitteistoa kuvattiin testauksen aikana myös lämpökameralla (Kuva 18). Kuvauksen perusteella lämpötila saattaa kohota akun alapuolella sijaitsevassa säätöyksikössä korkeammaksi kuin akkukotelon yläosassa sijaitsevissa virta-

lukossa ja sen johdotuksissa. Lämpötila kohoaa selvästi myös moottorissa ja johtimissa.

Kuva 18. Mittauksen aikana otettuja lämpökamerakuvia.
