Sähköavusteisen polkupyörän virtalukon syt-  
tymis- ja palomahdollisuuden selvitys  
Osa 2/3: Virtalukon syttymismahdollisuus nk. "worst case"  
-olosuhteissa

Tilaaaja: Solo-International Oy

### Osa 2/3: Virtalukon syttymismahdollisuus nk. "worst case" -olosuhteissa

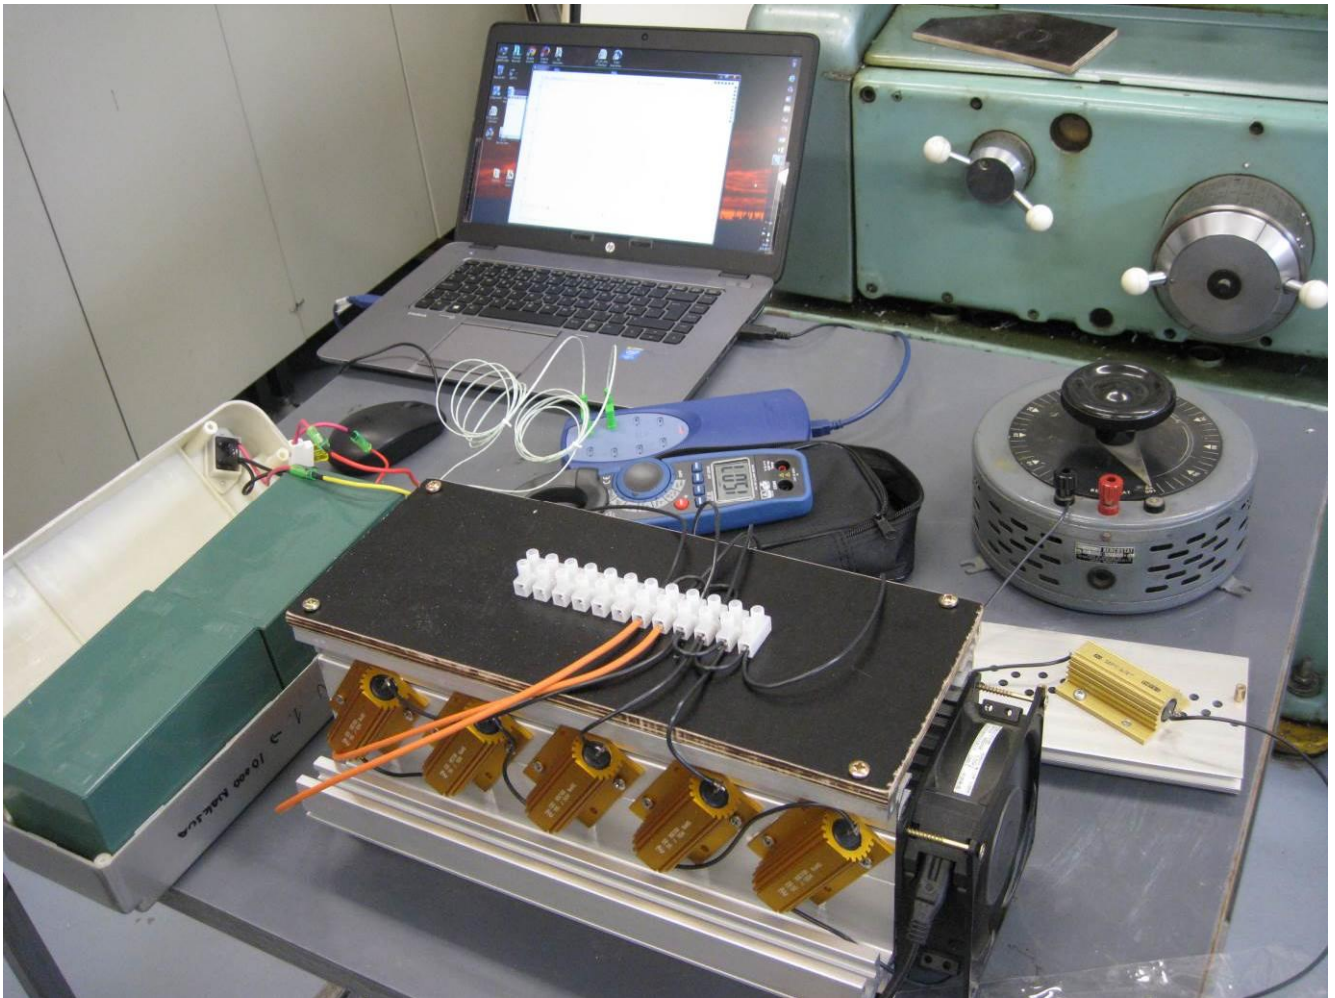
*Kuva 1. Mittausjärjestely. Vastukset ja niiden säätölaite kuvassa etualalla ja oikealla.*

Testausta varten rakennettiin mittausjärjestely, jossa polkupyörän virtalukko oli osana virtapiiriä, jota kuormitettiin sähköpolkupyörän raskainta mahdollista käyttöä vastaavalla teholla. Jännitelähteenä toimi polkupyörän oma 24 V akusto.

Testien alussa akut olivat täyteen ladattuja. Pihtivirtamittarilla mitattu virtapiirin virta oli polkupyörän raskainta normaalia käyttötilannetta simuloivassa testauksessa tällöin noin 15 A, joka on samaa tasoa kuin edellisessä tutkimusvaiheessa (VTT-S-03842-16) polkupyörää maksimikuormituksella käytettäessä. Säätovastuksella virta saatiin nostettua noin 19,5 A:iin saakka, jonka laitteen oma 20 A sulake vielä sallii. Tällainen tilanne voisi teoriassa olla mahdollinen laitteiston vikatilanteessa.

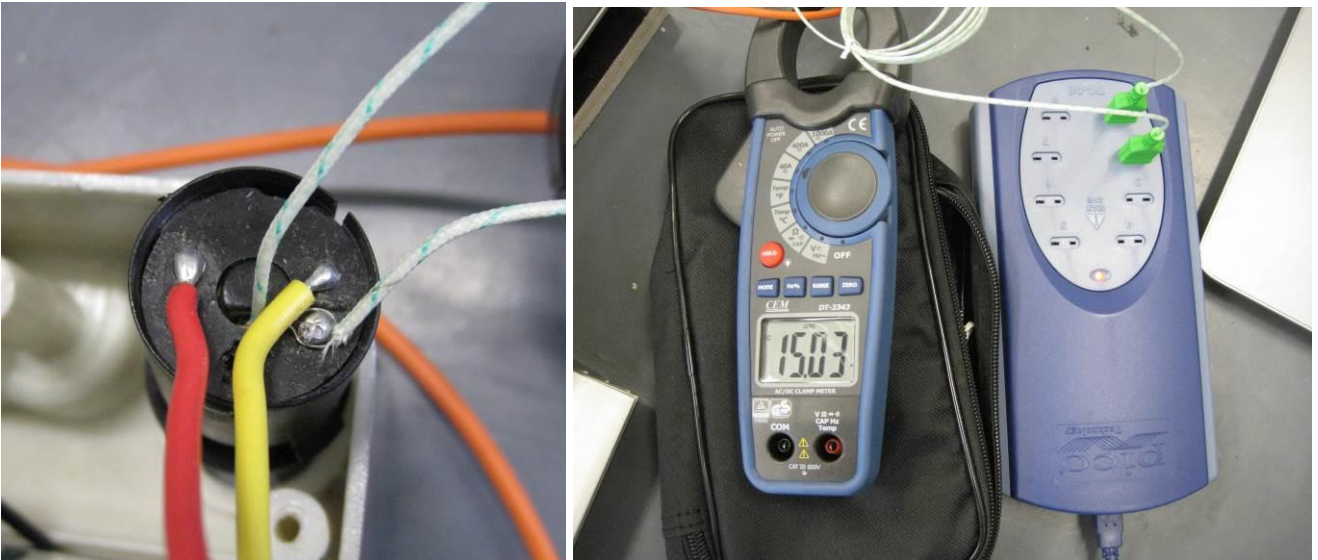
Kuva 2. Termoelementtilangat kiinnitettynä virtalukon pohjaan (vas.) sekä virta- ja lämpötilamittauslaitteet (oik.).

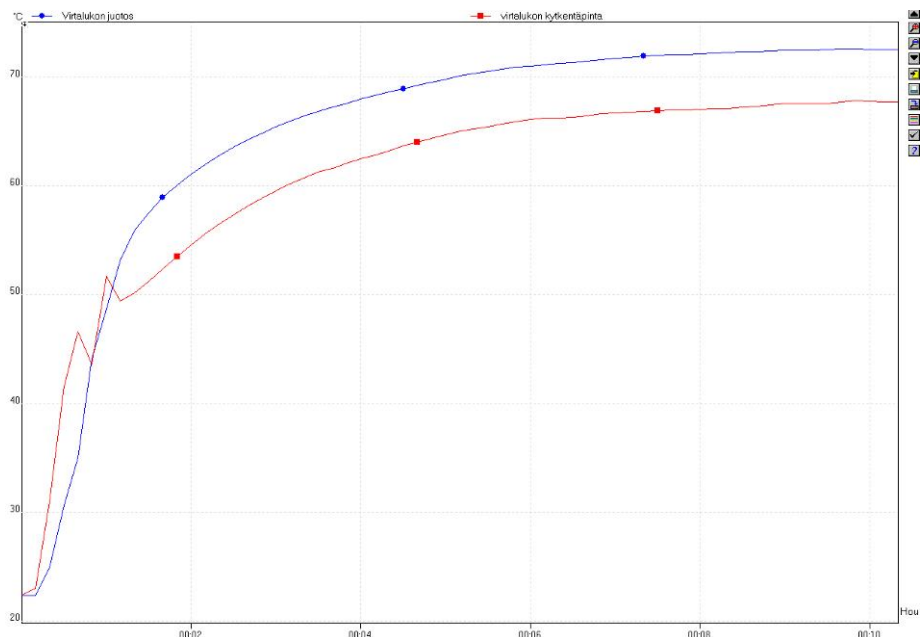
Kuva 3. Ehjästä virtalukosta mitatut lämpötilat.

Mittausjärjestelyn vastaavuus edellisessä tutkimusvaiheessa (VTT-S-03842-16) käytettyyn järjestelyyn tarkistettiin mittaamalla lämpötilaa uudesta virtapiiriin kytketystä virtalukosta (Kuva 3). Mittauspisteet olivat virtalukon pohjassa (termolangan pää lähellä virtalukon kytkentäpintoja) sekä pohjan ulkopinnalla sijaitsevassa tinajuotoksessa. Edellisessä tutkimuksessa mitattu maksimilämpötila oli 66,9 °C. Tässä tutkimuksessa käytetyllä mittausjärjestelyllä, virran ollessa noin 15 A, maksimilämpötiloiksi saatiin 72,6 °C (juotos) ja 67,8 °C (virtalukon pohja). Mittausjärjestelyn voitiin näin ollen todeta simuloivan erittäin hyvin maksimaalisesti kuormitetun polkupyörän todellista käyttöä.

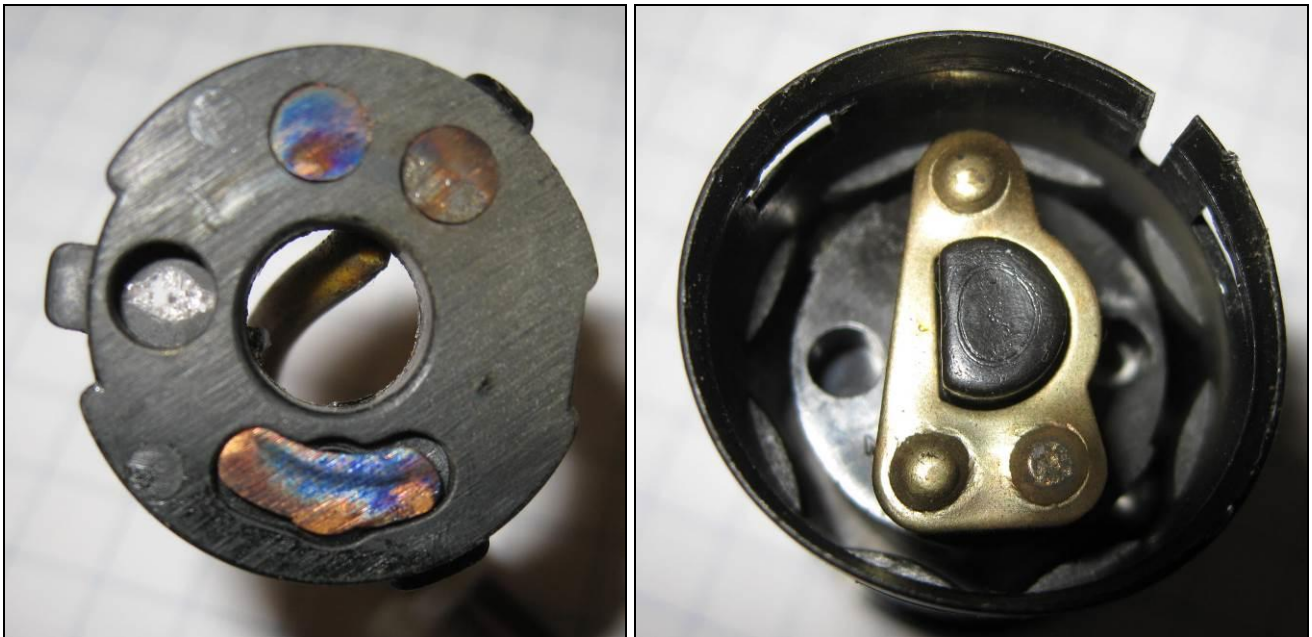
Kuva 4. Tutkimuksessa VTT-S-03842-16 testatun virtalukon pohjan kontaktipinnat.

Kuvissa 4 - 6 on esitetty edellisessä tutkimusvaiheessa (VTT-S-03842-16) testatun virtalukon pohjan kontaktipinnat. Kyseinen virtalukko oli jo ennestään käytetystä polkupyörästä peräisin. Kyseisessä testissä laitetta kuormitettiin maksimikuormituksella ja maksimaalisella akun lataustilalla ja toiminta-ajalla. Käytännössä laitteen käyttäjä ei ajaessaan voi kuormittaa laitetta jatkuvasti näin voimakkaasti.

Edellisen tutkimusvaiheen testissä virtalukon pohjan maksimilämpötilaksi mitattiin termoparianturilla n. 67 °C. Kuvista 4 - 6 voidaan havaita, että virtalukon kuparisissa kytkentänastoissa on lämpövärjäytymiä ja kipinöinnin jälkiä. Kipinöinnin jäljet näkyvät selvästi myös messinkisen vastakappaleen yhdessä kontaktipisteessä. Paikallisesti kontaktipintojen lämpötila aivan metallin pinnassa on näin ollen ollut huomattavasti virtalukon pohjasta mitattua lämpötilaa korkeampi. Ympäröivien muoviosien sulamista ei ole kuitenkaan havaittavissa.

Edellisessä tutkimusvaiheessa VTT-S-03842-16 testatun virtalukon kuparisissa kytkentänastoissa oli lämpövärjäytymiä ja kipinöinnin jälkiä. Kipinöinnin jäljet näkyivät selvästi myös messinkisen vastakappaleen kontaktipisteessä. Paikallisesti kontaktipintojen lämpötila aivan metallin pinnassa oli näin ollen ollut huomattavasti virtalukon pohjasta mitattua lämpötilaa (max. 67 °C) korkeampi. Ympäröivien muoviosien sulamista ei ollut kuitenkaan lainkaan havaittavissa.

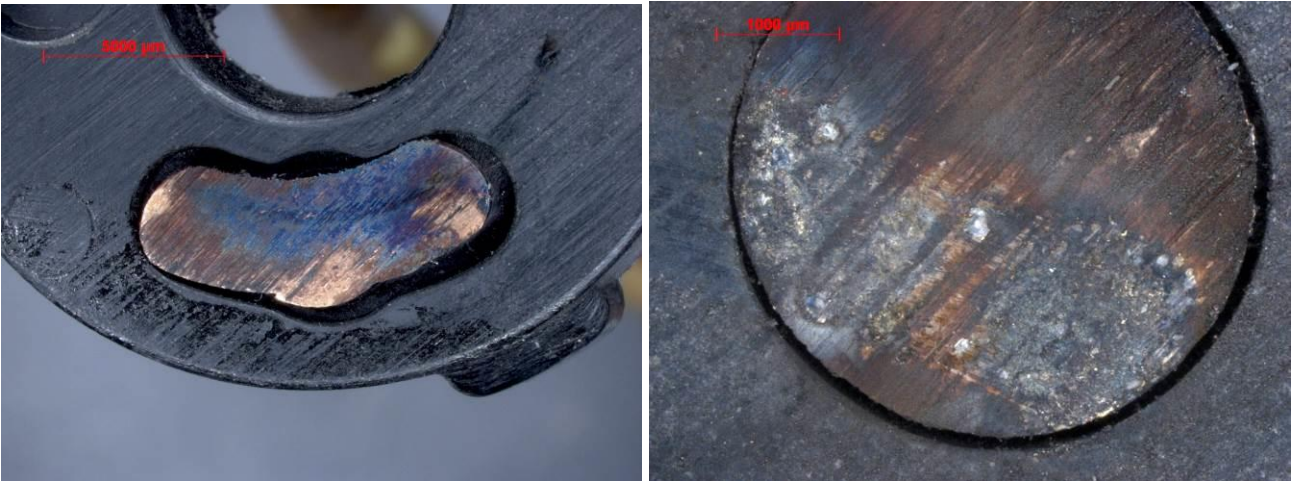
Kuva 5. Lähikuvia tutkimuksessa VTT-S-03842-16 testatun virtalukon kytkentänastojen pinnoista.

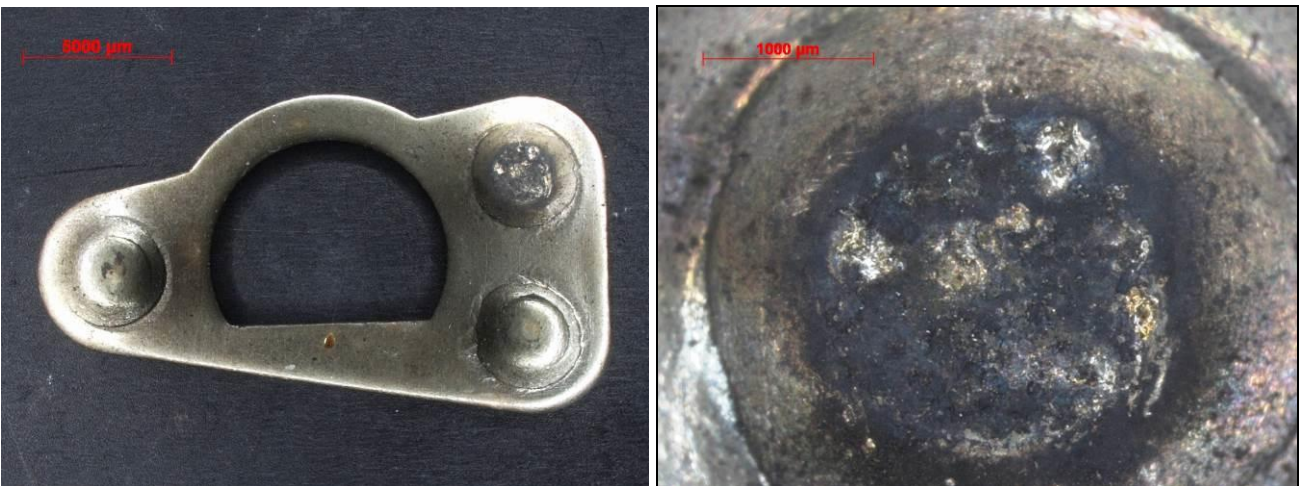
Kuva 6. Tutkimuksessa VTT-S-03842-16 testatun virtalukon toisena kytkentäpintana toimiva messinkinen vastakappale (vas.) ja lähikuva kontaktipinnasta (oik.). Lähikuvassa oleva kontaktipinta sijaitsee vastakappaleessa (vas.) oikealla ylhäällä.

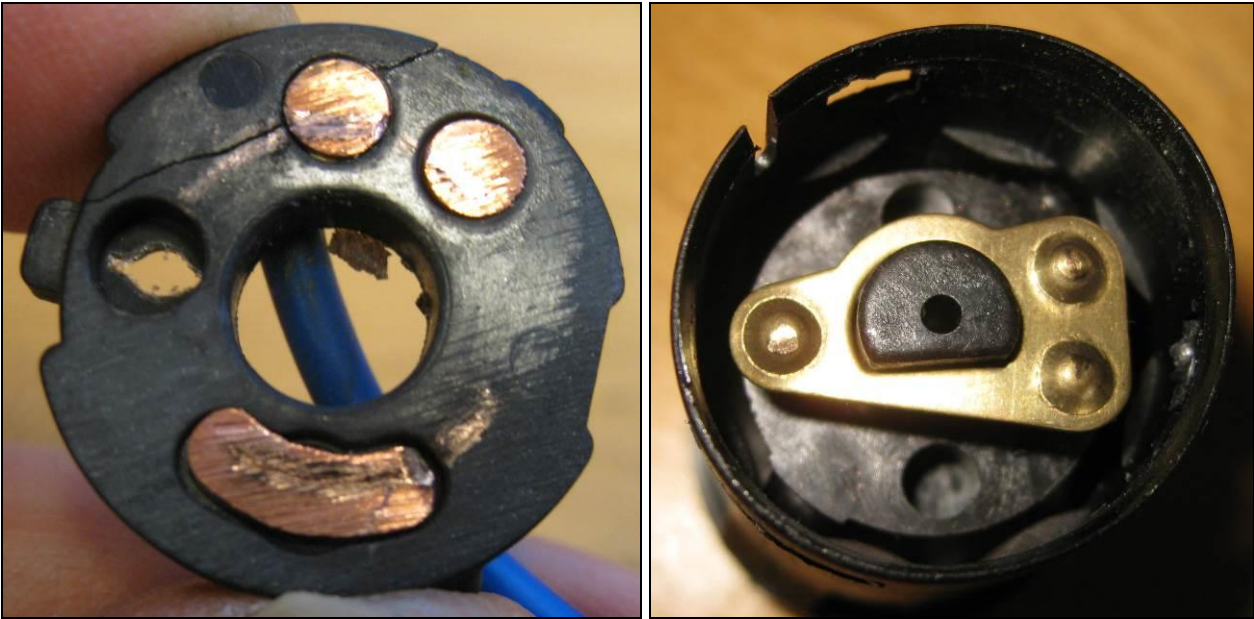
Kuva 7. Kontaktipinnat virtalukossa, jota on käännetty 10 000 kertaa edestakaisin.

Kuvissa 7 - 9 on esitetty tämän tutkimuksen osiossa 3 käytetyn virtalukon pohjan kontaktipinnat ennen varsinaisen mittauksen suorittamista. Virtalukkoa on käännetty 10 000 kertaa edestakaisin. Koska polkupyörän moottori käynnistyy ainoastaan polkupyörää poljettaessa, virtalukon avainta käännettäessä vain hyvin pieni virta kytkeytyy laitteistoon. Tällöin mm. käyttökahvassa olevat LED-valot kytkeytyvät. Kontaktipinnoissa on kuitenkin 10 000 käynnön jälkeen havaittavissa jälkiä kipinöinnistä (kuvat 5, oik. ja 6, oik.). Selvää materiaalin siirtymistä sekä kuparinastoista muovipinnalle (Kuva 4, vas.) että muovipinnasta kuparinastojen pinnoille (Kuva 5) on myös havaittavissa.

Virtalukossa, jota oli käännetty 10 000 kertaa edestakaisin, kontaktipinnoissa oli myös havaittavissa jälkiä kontaktipintojen kipinöinnistä. Selvää materiaalin siirtymistä sekä kuparinastoista muovipinnalle, että muovipinnasta kuparinastojen pinnoille oli lisäksi havaittavissa.

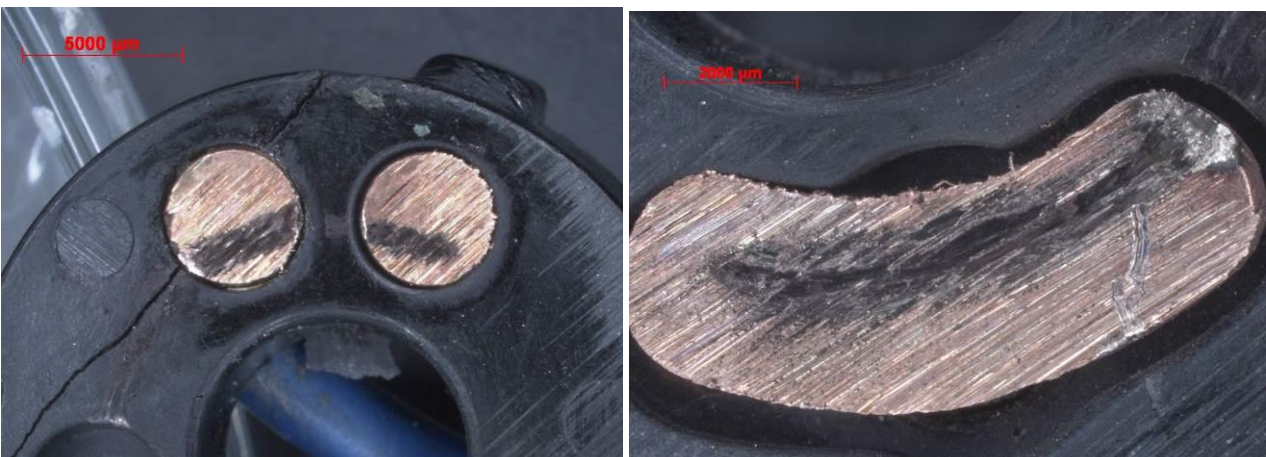
Kuva 8. Lähikuvia kuparinastojen pinnoista virtalukossa, jota on käännetty 10 000 kertaa edestakaisin. Virtalukon pohja on murtunut irrotettaessa (vas.).

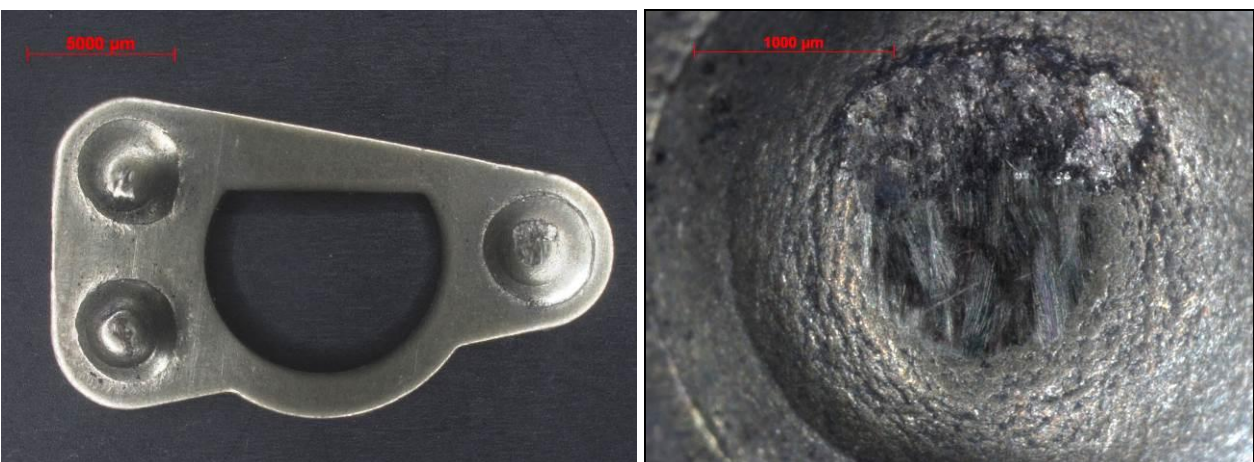
Kuva 9. Toisena kytkentäpintana toimiva messinkinen vastakappale (vas.) ja lähikuva kontaktipinnasta (oik.). Kyseinen kontaktipinta sijaitsee vastakappaleessa (vas.) vasemmalla alhaalla.

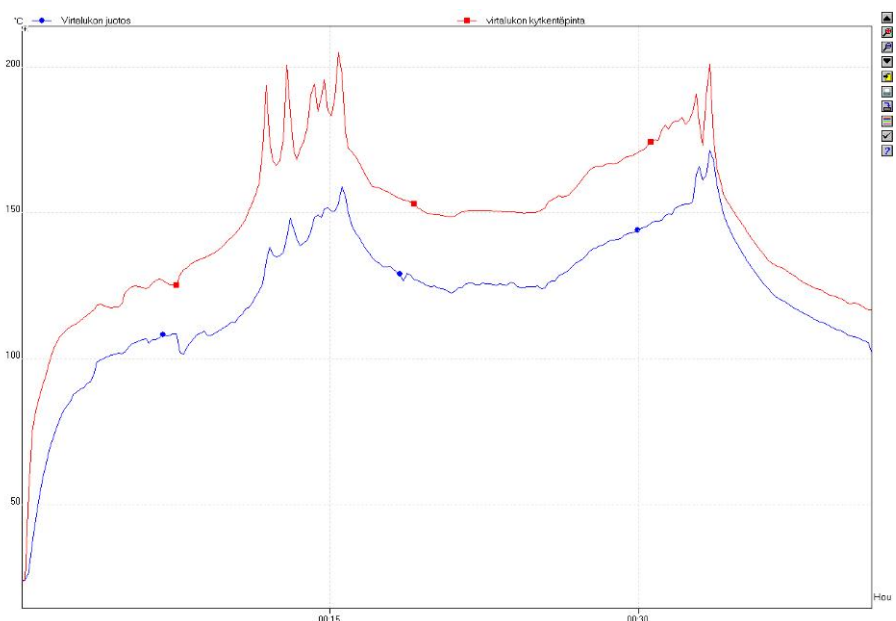
Lämpötilamittauksen tulokset noin 15 A virtaa käytettäessä on esitetty Kuvasessa 10. Lämpötilan maksimiarvo virtalukon pohjassa oli noin 205 °C ja juotoksessa noin 170 °C. Lämpötilahuiput ilmenevät kuvaajassa piikkeinä, mikä viitanee kontaktipintojen pinnankarheushuippujen hetkellisiin kiinnihitsautumisiin. Todennäköisenä syynä virtalukon kytkentäosien voimakkaaseen lämpenemiseen on kuparinastojen pinnalle tarttuneen bakeliitin eristävä vaikutus.

Kuva 10. Lämpötilamittauksen tulokset noin 15 A virtaa käytettäessä.

Noin 15 A virtaa käytettäessä lämpötilan maksimiarvo virtalukon pohjassa oli noin 205 °C ja juotoksessa noin 170 °C. Lämpötilahuiput ilmenivät kuvaajassa piikkeinä, mikä viitanee kontaktipintojen pinnankarheushuippujen hetkellisiin kiinnihitsautumisiin. Noin 19,5 A virtaa käytettäessä lämpötilan nousu oli hyvin nopeaa, ja johtimen juotos irtosi jo noin 3,5 minuutin testiajan jälkeen.

Todennäköisenä syynä virtalukon kytkentäosien voimakkaaseen lämpenemiseen oli kuparinastojen pinnalle tarttuneen bakeliitin eristävä vaikutus.

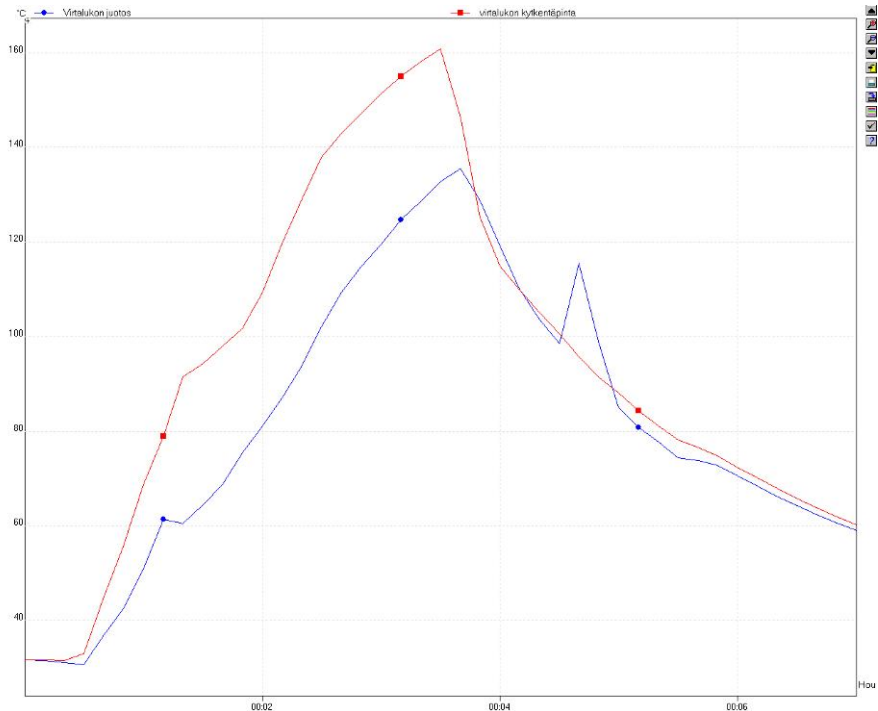
Kuvassa 11 on esitetty lämpötilamittauksen tulokset noin 19,5 A virtaa käytettäessä. Lämpötilan nousu oli tällöin hyvin nopeaa, ja johtimen juotos irtosi jo noin 3,5 minuutin testiajan jälkeen (Kuva 12).

Kuva 11. Lämpötilamittauksen tulokset noin 19,5 A virtaa käytettäessä.

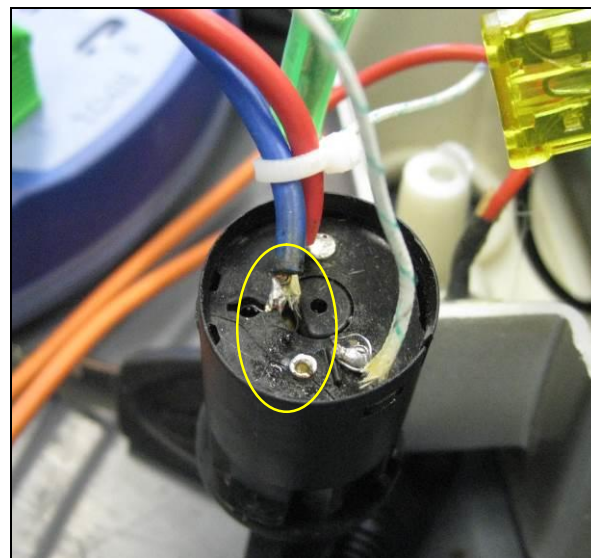
Kuva 12. Irronnut juotos.

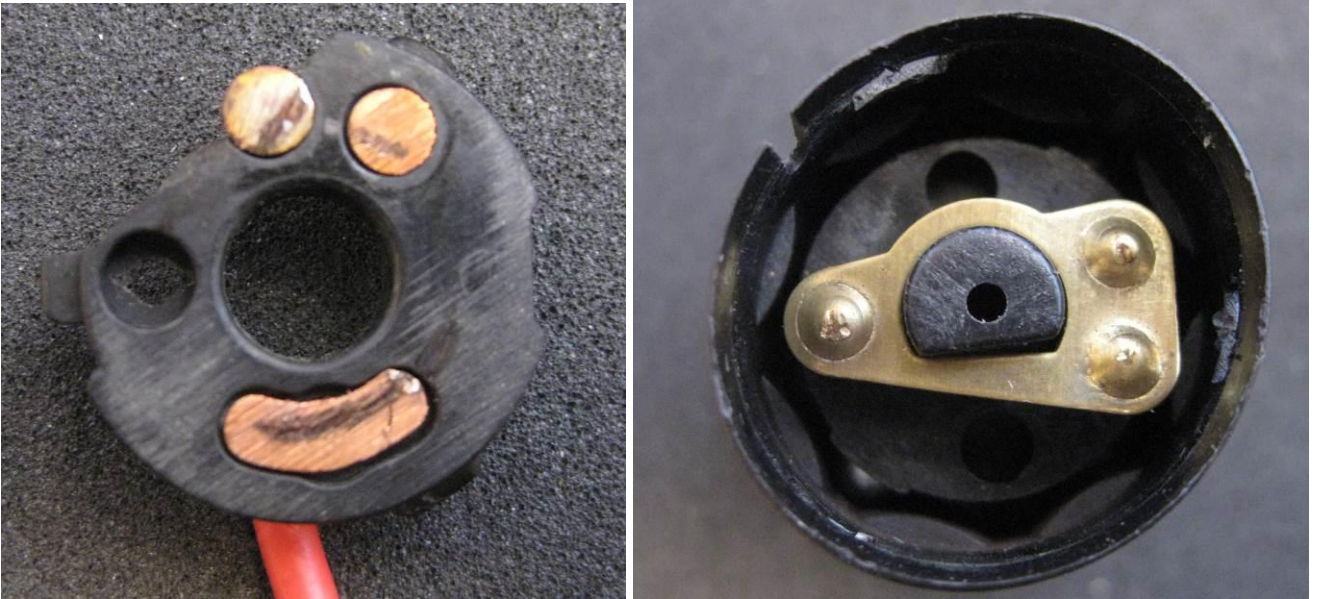
Virtalukko avattiin ja kontaktipinnat tarkastettiin testin jälkeen (Kuva 13). Huolimatta lämpötilan voimakkaasta paikallisesta kohoamisesta kytkentäpinoissa, muovin sulamista ei ole lainkaan havaittavissa virtalukon pohjassa eikä lieriömäisessä kotelo-osassa.

*Kuva 13. Virtalukon kontaktipinnat testin (osio 3) jälkeen. Samat pinnat ennen testin aloittamista on esitetty Kuvassa 4.*

Kun virtalukko avattiin ja kontaktipinnat tarkastettiin testin jälkeen, muovin sulamista ei ollut lainkaan havaittavissa virtalukon pohjassa eikä lieriömäisessä kotelo-osassa.

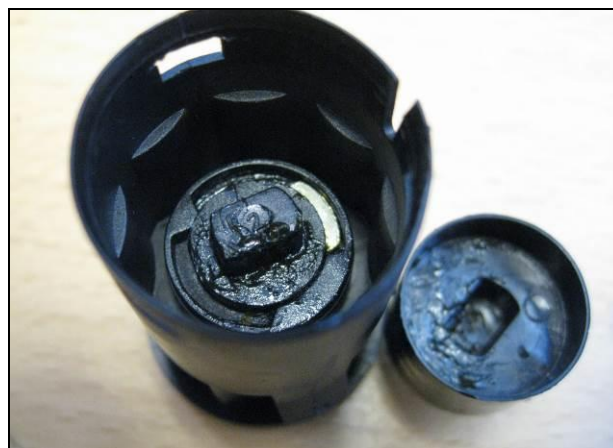
Virtalukon sisällä on todettu olevan hieman rasvaa tai rasvamaista materiaalia, joka ilmeisesti toimii muoviosien välisenä voiteluaineena (Kuva 14). Rasva sijaitsee osien välissä suljetussa tilassa eikä se normaalitilanteessa ole suorassa kontaktissa metallisiin kytkentäpintoihin. Rasvan määrä oli hyvin pieni: irti kaavitun rasvan massa oli noin 4 mg.

*Kuva 14. Rasvaa virtalukon sisällä.*

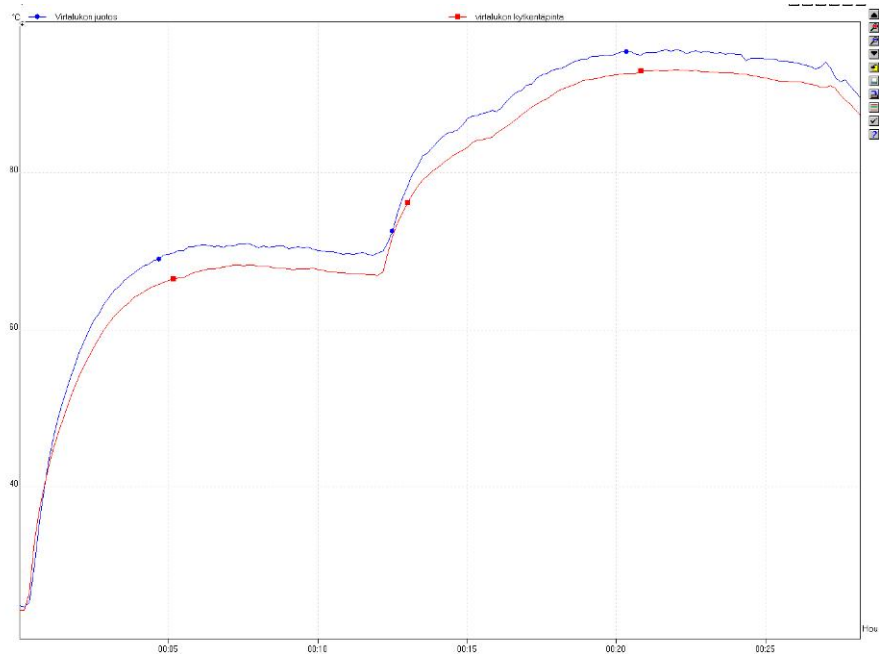
Rasvan vaikutusta testattiin käsittelemällä kytkentäpinnat ennen mittauksen suorittamista virtalukon sisäosista irrotetulla rasvalla. Lämpötilamittauksen tulokset on esitetty Kuvassa 15. Mittaus aloitettiin noin 15 A virtaa käyttäen,

ja lämpötilan tasaannuttua, noin 12 minuutin kuluttua mittauksen käynnistymisestä, virta nostettiin arvoon 19,5 A. Maksimilämpötilaksi juotoksesta mitattuna saatiin alemmalla virralla noin 71 °C ja korkeammalla virralla 95 °C. Tuloksen perusteella voitelurasvalla ei ollut merkittävää vaikutusta virtalukon toimintaan ja lämpenemiseen.

Kuva 15. Lämpötilamittauksen tulokset rasvalla käsitellyllä virtalukolla. Virta on nostettu arvosta 15 A arvoon 19,5 A ajanhetkellä 12 min.

Rasvan vaikutusta lämpenemiseen testattiin käsittelemällä kytkentäpinnat ennen mittauksen suorittamista virtalukon sisäosista irrotetulla rasvalla. Maksimilämpötilaksi juotoksesta mitattuna saatiin alemmalla virralla (15 A) noin 71

°C ja korkeammalla virralla (19,5 A) 95 °C. Tuloksen perusteella voitelurasvalla ei ollut merkittävää vaikutusta virtalukon toimintaan ja lämpenemiseen.

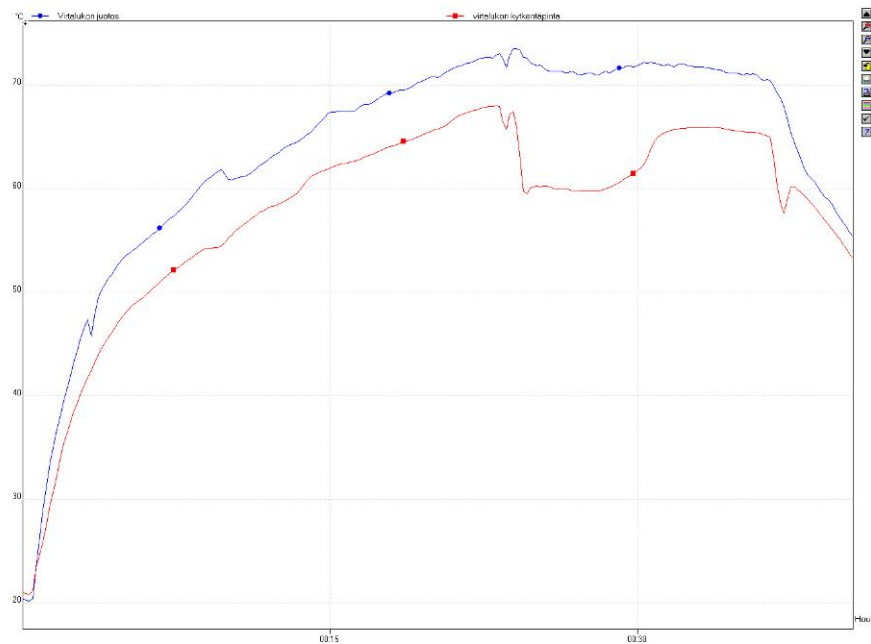
Lämpötilamittauksen tulokset kastuneella virtalukolla noin 15 A virtaa käytettäessä on esitetty Kuvassa 16. Virtalukon pohjaan on lisätty vettä ulkoa päin ajanhetkellä 23 min. Kuvasta havaitaan lämpötilan nousseen aluksi suhteellisen normaalisti, mutta veden lisäämisen jälkeen lämpötila virtalukon pohjassa on laskenut veden jäähdyttävän vaikutuksen vuoksi.

Kuva 16. Lämpötilamittauksen tulokset kastuneella virtalukolla noin 15 A virtaa käytettäessä. Virtalukon pohjaan on lisätty vettä ulkoa päin ajanhetkellä 23 min.

Veden vaikutusta virtalukossa testattiin kastelemalla virtalukko ennen mitausta ja valuttamalla testin aikana hieman vettä virtalukon pohjaan. Noin 15 A virtaa käytettäessä lämpötila nousi aluksi suhteellisen normaalisti (max. 73,5 °C), mutta veden lisäämisen jälkeen lämpötila virtalukon pohjassa laski veden jäädyttävän vaikutuksen vuoksi. Käytettäessä noin 19,5 A virtaa virtalukon pohjan lämpötila nousi korkeimmillaan n. 117 °C saakka. Myös tässä tapauksessa lämpötila virtalukon pohjassa laski veden lisäämisen jälkeen selvästi.

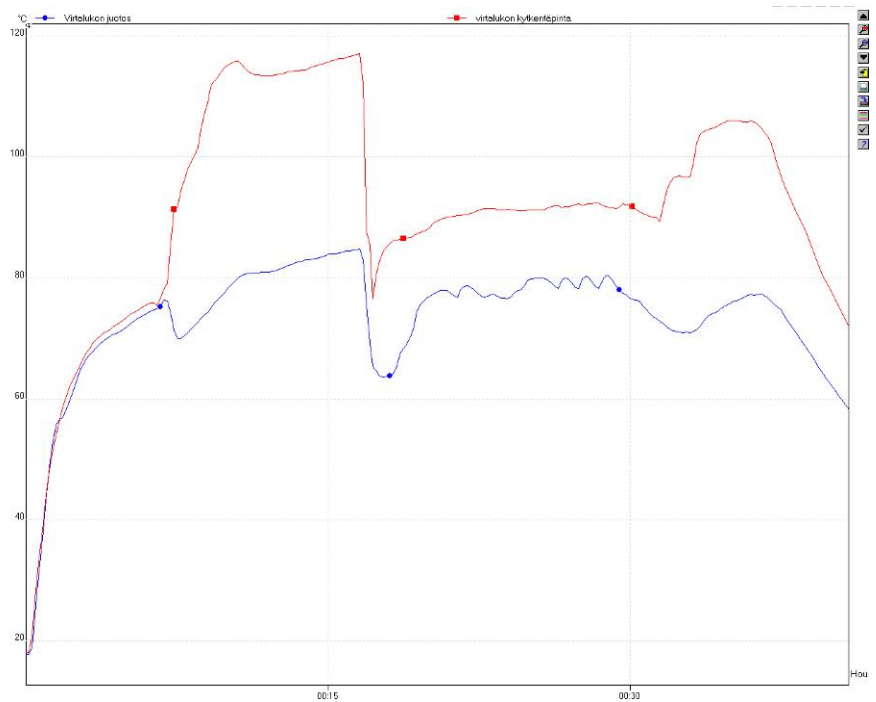
Käytettäessä noin 19,5 A virtaa (Kuva 17) virtalukon pohjan lämpötila alkoi voimakkaasti nousta ajanhetkellä n. 7 min. Lämpötilan nousu kuitenkin pysähtyi n. 117 °C lämpötilan jälkeen. Myös tässä tapauksessa lämpötila virtalukon pohjassa laski veden lisäämisen jälkeen selvästi veden jäähdyttävän vaikutuksen vuoksi. Virtalukon pohjan lämpötila kohosi vielä tämän jälkeen noin 106 °C lämpötilaan saakka, mutta tämän jälkeen akkujen lataus alkoi nopeasti heiketä.

Kuva 17. Lämpötilamittauksen tulokset kastuneella virtalukolla noin 19,5 A virtaa käytettäessä. Virtalukon pohjaan on lisätty vettä ulkoa päin ajanhetkellä 16:30.

Veden vaikutus virtalukon toimintaan 15 A virtaa käytettäessä vaikutti näin ollen vähäiseltä, mutta korkeampaa 19,5 A virtaa käytettäessä virtalukon lämpötila kohosi normaalia enemmän aiheuttamatta kuitenkaan johtimien juotosien irtoamista.

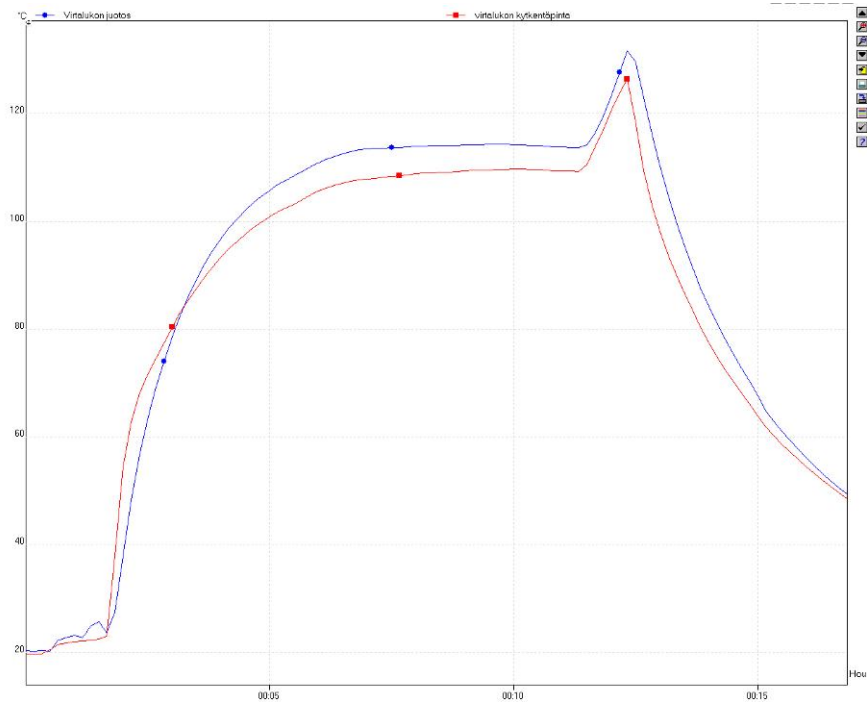
Kontaktipintojen väliin jääneen kuparimurskan vaikutusta virtalukon lämpötilaan testattiin raaputtamalla kuparinastojen pintoja ennen mittauksen suorittamista siten, että pinnoilla ja niiden ympäristössä oli havaittavissa runsaasti irtonaista kuparipurua. Testin tulokset on esitetty Kuvassa 18. Kuvasta havaitaan, että lämpötilan kohoaminen 15 A virtaa käytettäessä oli normaalia voimakkaampaa. Lämpötila tasaantui noin 114 °C arvoon. Kun virta nostettiin arvoon n. 19,5 A, lämpötila alkoi nopeasti kohota ja johtimen juotos irtosi jo noin yhden minuutin jälkeen.

Kuva 18. Lämpötilamittauksen tulokset virtalukolla, jonka kontaktipintojen väliin on jäänyt kontaktipinnoista irronnutta kuparimurskaa. Virta on nostettu arvosta 15 A arvoon 19,5 A ajanhetkellä 12:22, jonka jälkeen johtimen juotos irtosi.

Kontaktipintojen väliin jääneen kuparimurskan vaikutusta virtalukon lämpötilaan testattiin raaputtamalla kuparinastojen pintoja ennen mittauksen suorittamista siten, että pinnoilla ja niiden ympäristössä oli havaittavissa runsaasti irtonaista kuparipurua. Lämpötilan kohoaminen 15 A virtaa käytettäessä oli normaalia voimakkaampaa, ja lämpötila tasaantui noin 114 °C arvoon. Kun virta nostettiin arvoon n. 19,5 A, lämpötila alkoi nopeasti kohota ja johtimen juotos irtosi jo noin yhden minuutin jälkeen.

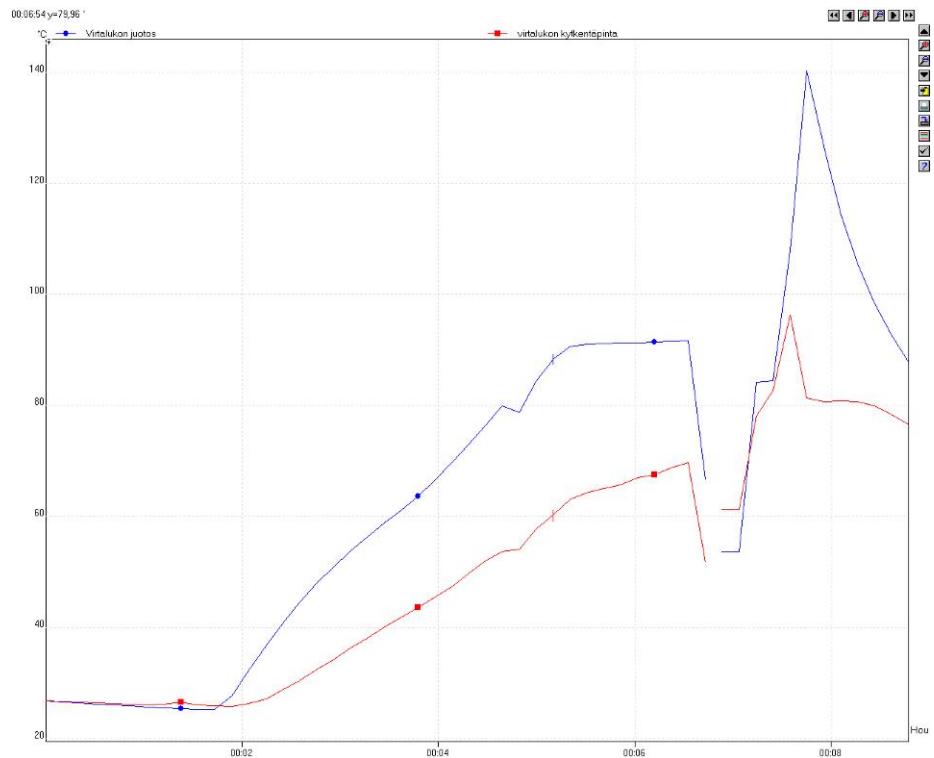
Lisätestinä testattiin lämpötilan nousua silloin, kun avainta käännetään maksimikuormituksen ollessa päällä 19,5 A virtaa käytettäessä. Käytännössä tällaisen tilanteen syntyminen olisi erittäin epätodennäköistä. Kuvasta 19 havaitaan, että yritettäessä kytkeä virtaa päälle kuormitettuna, lämpötila nousi hyvin nopeasti ja johtimen liitos irtosi lähes välittömästi.

Kuva 19. Virtalukon avainta käännettiin maksimikuormituksella 19,5 A virtaa käytettäessä. Virta käännettiin pois ajanhetkellä 6:30 ja uudestaan päälle ajanhetkellä 7:45, jolloin johtimen juotos irtosi.

Yritettäessä kytkeä virtaa päälle maksimaalisesti kuormitettuna (virta 19,5 A), lämpötila nousi hyvin nopeasti ja johtimen liitos irtosi lähes välittömästi.

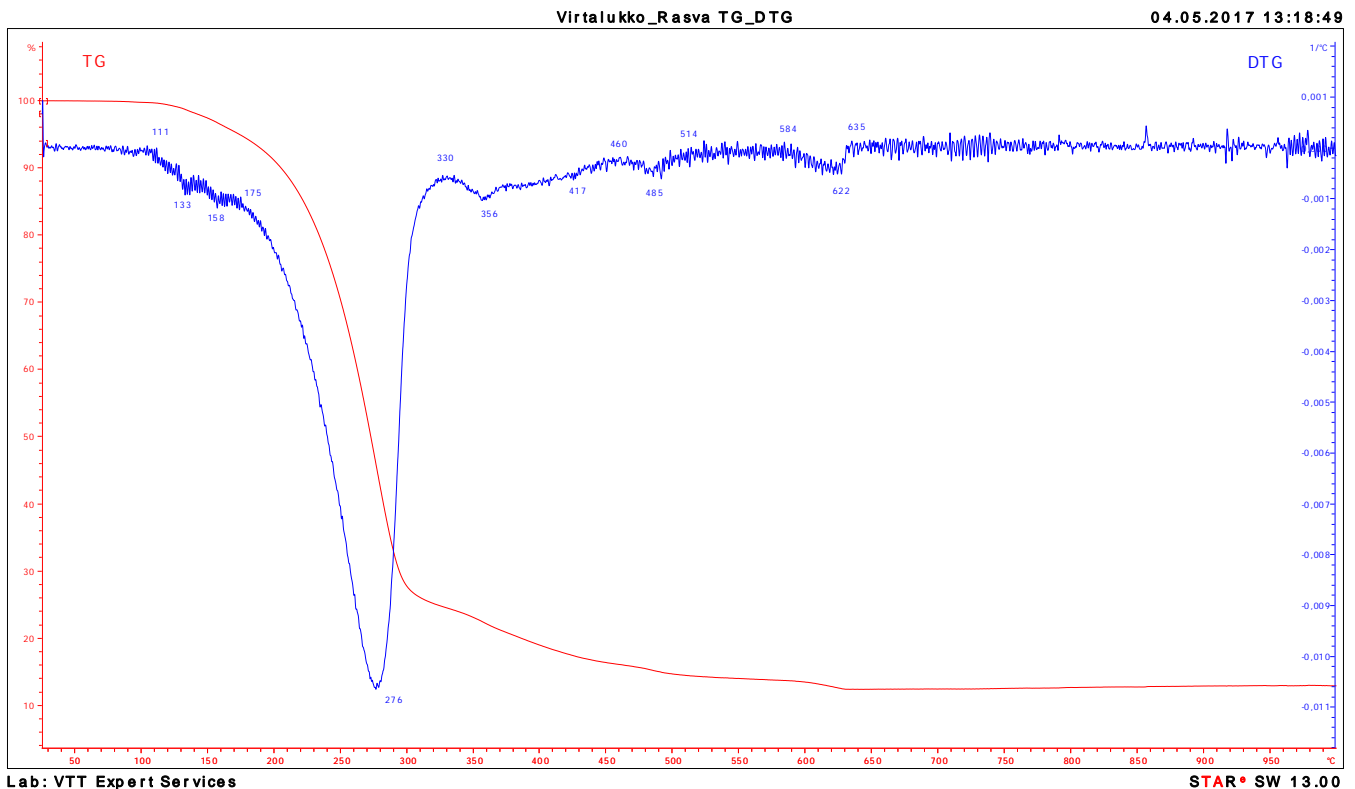
Osiossa 6 selvitettiin virtalukon sisältämän rasvamaisen materiaalin termistä hajoamiskäyttäytymistä termooanalyysillä. Termooanalyysin tuloksena saadut TG- ja DTG-käyrät on esitetty Kuvassa 20.

Kuva 20. Virtalukon sisältämän rasvan TG- ja DTG-käyrät.

Tutkimusten perusteella näytteen rasvan terminen hajoaminen alkoi lämpötilassa n. 110 °C. Suurin massakato tapahtui lämpötila-alueella 175 - 330 °C.

Tutkimusten perusteella näytteen rasvan terminen hajoaminen alkoi lämpötilassa 110 °C. Suurin massakato tapahtui lämpötila-alueella 175 - 330 °C.

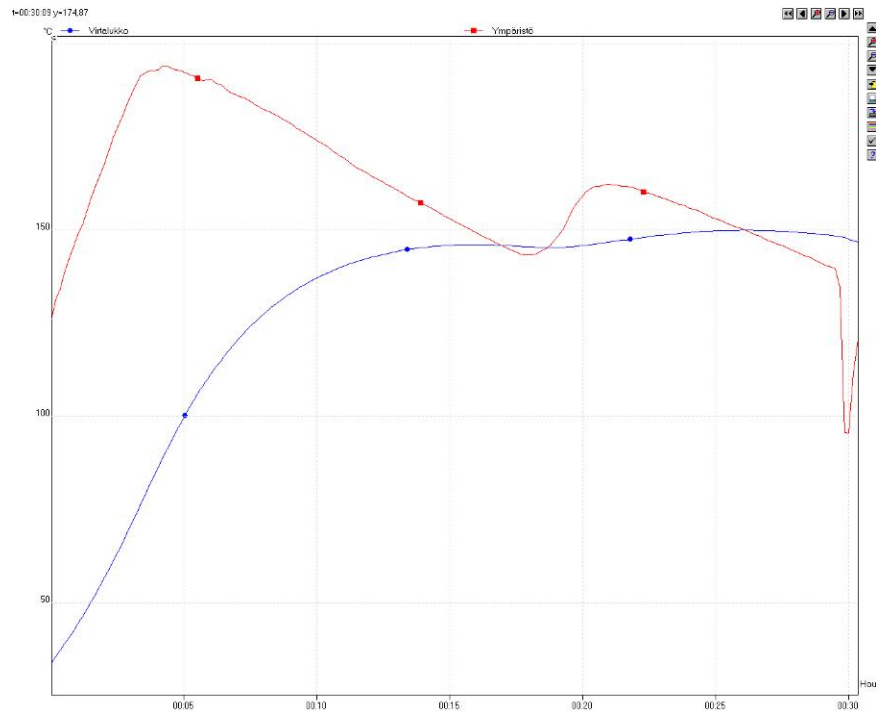
Virtalukon mahdollista syttymistä testattiin uunissa, jonka lämpötilaa säädettiin siten, että virtalukosta mitattu lämpötila oli välillä 145 - 150 °C. Lämpötilakäyrät testin ajalta on esitetty Kuvassa 21. Virtalukko ei testin aikana syttynyt palamaan. Virtalukko ei syttynyt myöskään testin lopussa, kun sitä koskettiin useita kertoja palavalla liekillä.

Kuva 21. Virtalukon syttymistesti. Sininen käyrä kuvaa lämpötilaa virtalukon sisällä, jossa rasva sijaitsee. Punainen käyrä kuvaa ilman lämpötilaa uunissa.

Virtalukon mahdollista syttymistä testattiin uunissa, jonka lämpötilaa säädettiin siten, että virtalukosta mitattu lämpötila oli välillä 145 - 150 °C. Virtalukko ei testin aikana syttynyt palamaan. Virtalukko ei syttynyt myöskään testin lopussa, kun sitä kosketettiin useita kertoja palavalla liekillä.

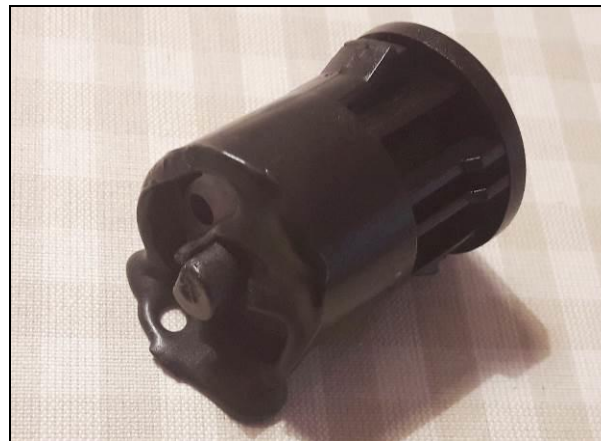
Virtalukon lieriömäinen kotelo-osa sulii jo testin alkuvaiheessa ohuimmalta osaltaan (Kuva 22). On ilmeistä, että ohuen seinämän lämpötila kohosi korkeammaksi kuin mitattu lämpötila virtalukon sisällä. Aiemmassa tutkimuksessa VTT-S-03842-16 virtalukon lieriöosan sulamispisteeksi oli todettu 158 °C.

Kuva 22. Osittain sulanut virtalukko testin jälkeen.

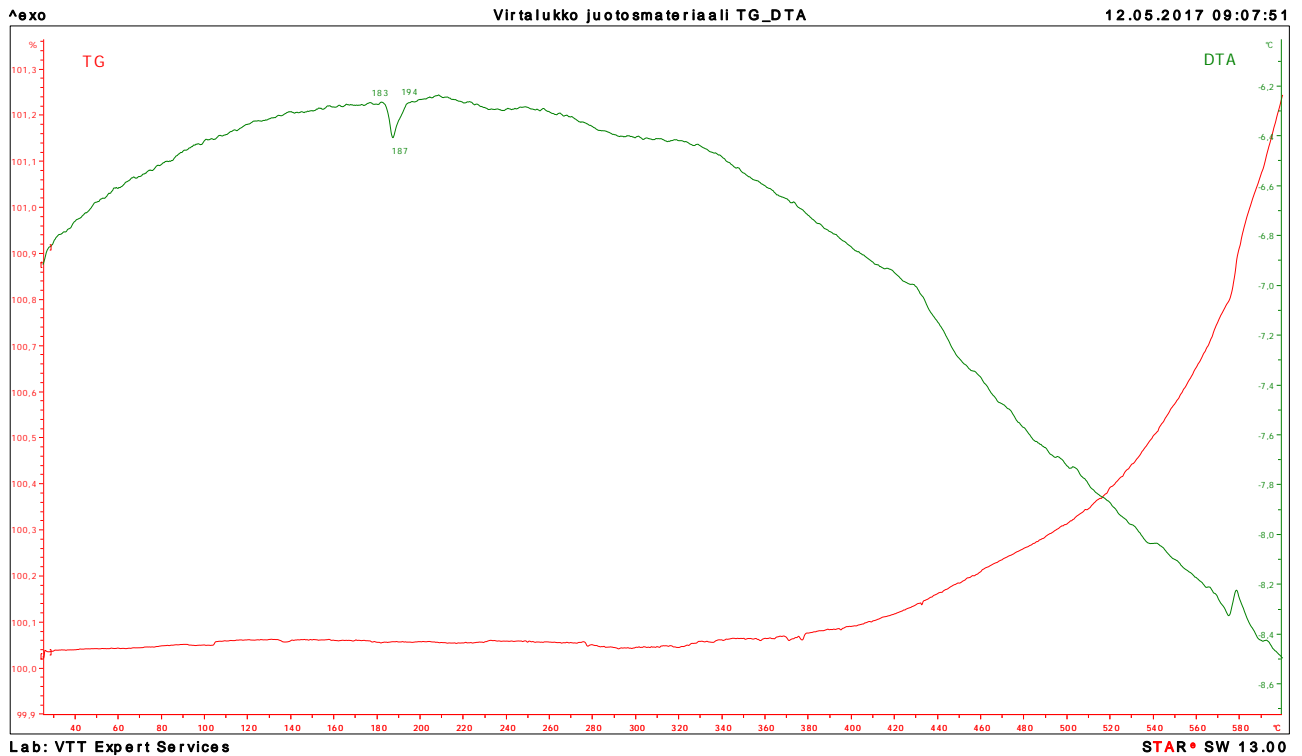
Juotosmetallin termooanalyysissä havaittiin, että sen massa pysyi vakiona noin lämpötilaan 360 °C asti. Sen jälkeen massa alkoi kasvaa, aluksi hitaasti mutta sitten kiihtyen niin, että ajon päättyessä 600 °C:ssa massa oli runsaan 1 % suurempi kuin lähtötilanteessa. Kyse oli mitä ilmeisimmin metallin hapettumisesta vallitsevassa ilma-atmosfäärissä.

Metallin DTA-käyrässä havaittiin endoterminen piikki lämpötilavälillä 183 °C – 194 °C. Piikin huippu oli lämpötilassa 187 °C. Piikki oli seurausta materiaalin sulamisesta.

**Kuva 1.** Virtalukon juotosmetalli, TG- ja DTA-käyrät.

Suoritetun termoanalyysitutkimuksen perusteella tutkitun näytteen, virtalukon sisältämän juotosmetallin, sulaminen tapahtui lämpötila-alueella 183 °C – 194 °C.
