Sähköavusteisen polkupyörän virtalukon syytymis- ja palomahdollisuuden selvitys

Tilaaaja: Solo-International Oy

Sähköavusteisen polkupyörän virtalukon syttymis- ja palomahdollisuuden selvitys

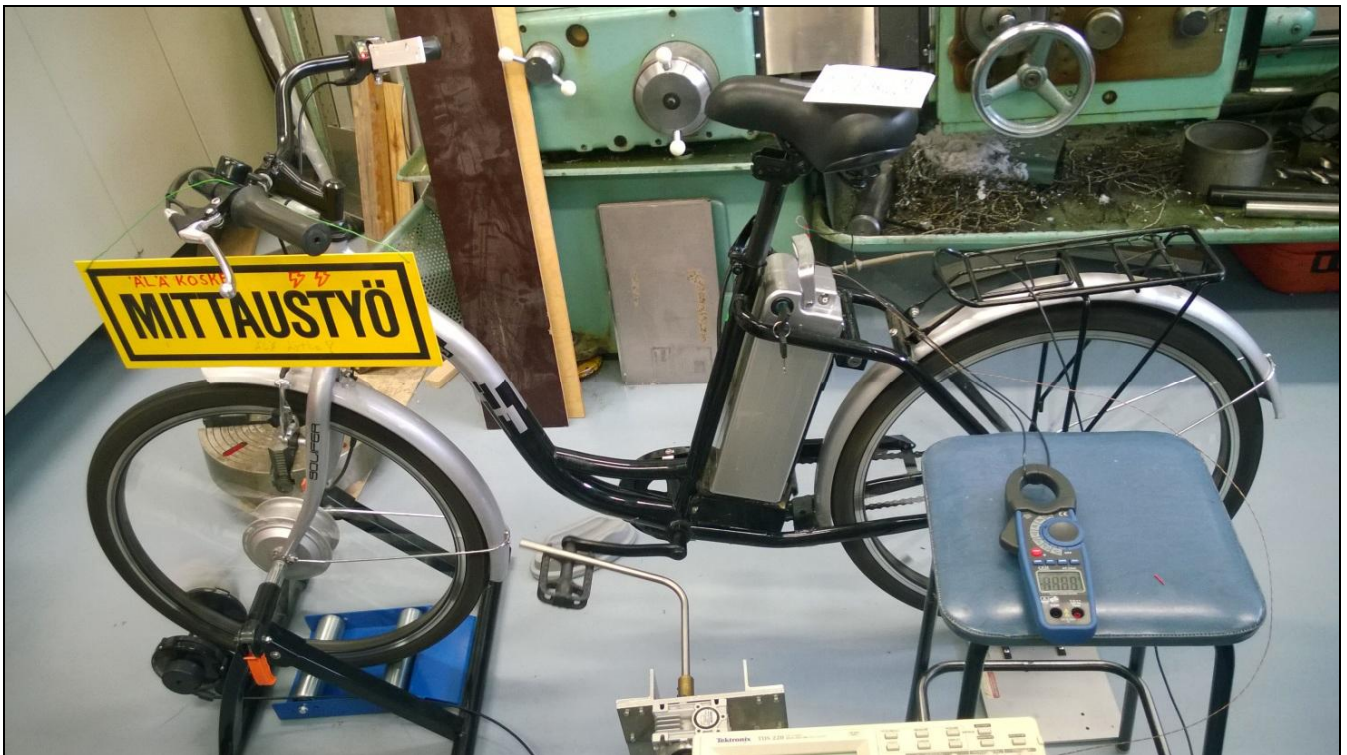
Kuva 14. Polkupyörän koejärjestely.

Polkupyörän koejärjestely on esitetty *Kuvassa 14*. Testauksen aikana polkupyörän polkimia pyöritettiin sähkömoottorin avulla. Sähkömoottorin kierros- luku oli säädetty normaalia käyttöä vastaavaksi taajuusmuuttajan avulla. Polkupyörän takapyörä oli kohotettu ilmaan, ja etupyörää jarrutettiin rullaston ja ilmajarruna toimivan siipipyörän avulla siten, että polkupyörän käyttömoottori kävi maksimiteholla. Akku oli ladattu täyteen ennen testauksen aloittamista. Tällöin testaus simuloi polkupyörän raskainta mahdollista todellista käyttöä.

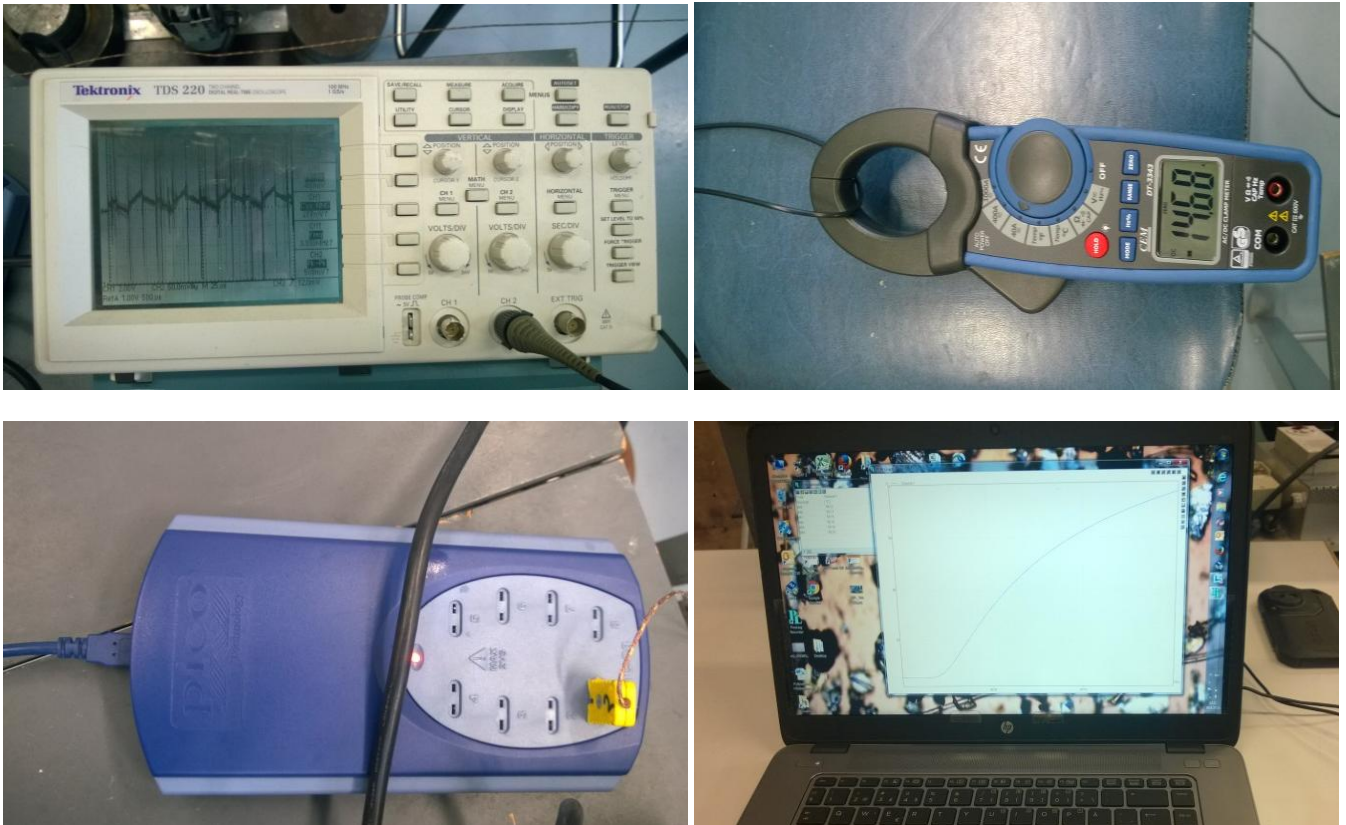
Kuva 15. Mittauslaitteet.

Polkupyörän yhteyteen liitettiin *Kuvassa 15* esitetyt mittauslaitteet:
